## ZAČASNO POROČILO O RAZISKAVANJU RIMSKEGA KANALA V GRAJENSKI DOLINI PRI PTUJU

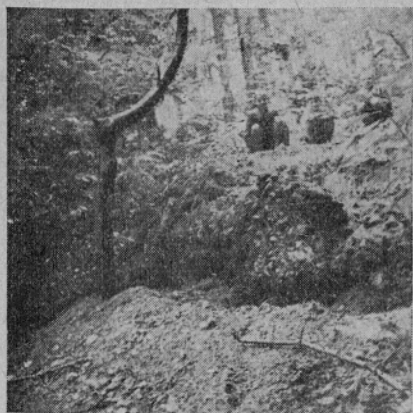
Severna stena na točki 3  
Pogled z zunanje strani

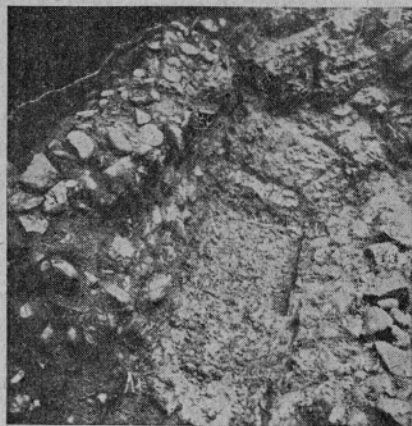
Notranjost kanala na točki 3

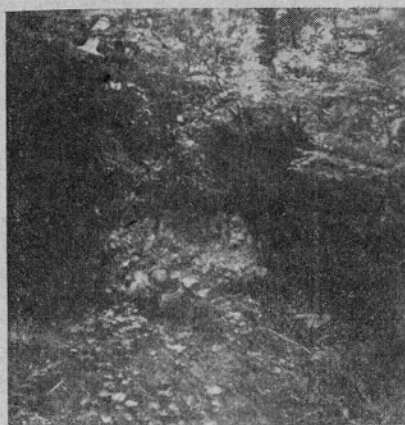
Severna stena kanala na točki 4  
Pogled z zunanje strani

Opis zunanje, severne stene kanala na zahodnem delu ribnika: Zid je izredno krepko zidan, kolikor je vidno iz samih oblic, ki so povprečno za pest velike, nepravilno, a tesno zložene in močno povezane z malto. Malta je bledosive barve (karbidne); sestavljena je iz drobnega rečnega peska. Zid stoji na osnovi iz

rumenkaste gline, v njej so tudi drobcu mivke. Ohranjena stena zidu je visoka 58 do 60 cm, nakar sledi 17 do 19 cm visoka plast nevezanih, od korenin razjedenih oblic, med nje je že prodrla rjava gozdna prst. Nad to plastjo se v vsej odkopani dolžini enega metra vleče 3 do 4 cm debela rdeča plast zdrobljene opeke, v kateri so tudi večji koščki. Nato sledi plast gozdnega humusa. Kanala na tem mestu ni bilo mogoče izkopati v celoti zaradi ogromnih dreves, ki rastejo nad njim na pobočju. Smer stene je kakor pri točki 3 JV—SZ.
