OSTANKI RIMSKE CESTE V VELENIKU PRI PRAGERSKEM

STANKO PAHIČ

Pokrajinski muzej, Maribor

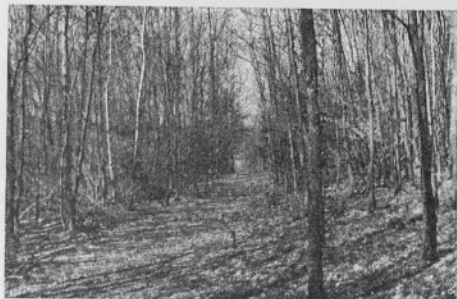
2 Trasa rimske ceste na terasi v zahodnem delu Velenika (od vzhoda proti profilu št. 3)

Profil št. 3: gozd parc. 352/1, k. o. Pokoše, izkopen prek gozdnega kolovoza na trasi rimske ceste. Površina je tu trikrat prelomljena, usek na notranjem robu deloma prekrit z nanosom s pobočja, gramoz cestišča sega v sredini na površino. Sterilna podlaga je na pobočju in notranjem delu useka svetel rumenkasto rjav pesek, ki ga sredi police zamenja svetlo siva ilovica. Obe sterilni plasti v globini 40—95 cm pod površino sta v širini 11 m prekriti s svetlo rumenkasto rjavo peščeno ilo-

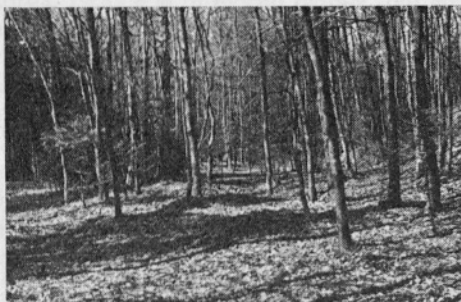
3 Trasa rimske ceste na terasi v sredini Velenika
(od vzhoda proti profilu št. 10)

Profil št. 10: gozd parc. 352/1, k. o. Pokoše, izkopen prek roba police in ob njej potekajočega recentnega kolovoza. Površina je tu blago nagnjeno terasi podobno pobočje ploskega grebena med dvema prečnima suhima dolinicama s poprej enotnim 9% sklonom, ki je tukaj ob robu police na trasi ceste v širini 20 m zmanjšan na 2.5%. Sterilna podlaga je enotna svetla rumenkasto rjava ilovica. V antiki so tu priredili 7 m široko, takrat 60, danes 80 cm globoko traso, ki jo na gornji strani obdaja 4,5 m široko poševno pobočje s sklonom 25%. Na traso so nasuli 7 m široko in danes le še 5—15 cm debelo plast gramoza, ki se je ob rabi vgrezala v ilovnatno podlago. Gramoz ima tu nekoliko debelejšje prodnike in je na levi polovici do sredine cestišča oblo vdrt, na desni polovici pa višji in valovito nabrazdan. Do teh deformacij je prišlo ali takoj spočetka, ko je bila plast gramoza še šibka, ali pa na koncu, ko se je od rabe na nevzdrževanem cestišču spet stanjšala. Gramoz na gornji strani preneha ob pobočju, na spodnji pa prav tako, le da je tu s peskom prišel tudi v nižje lege.

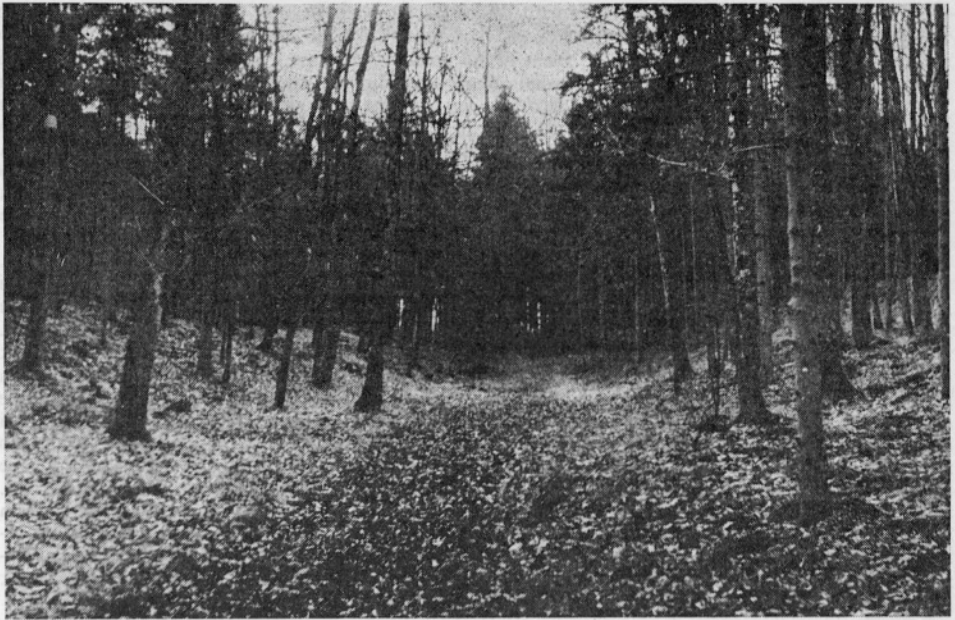
4 Sedanji usek v trasi rimske ceste na vzhodni strani vzhodnega grebena Velenik (od vzhoda proti profilom št. 28—25).

Profil št. 28: gozd parc. 1336/107, k. o. Sp. Poljskava, izkopen prek znojža useka s traso rimske ceste. Današnji usek je tu širok pri dnu 11, s pobočji pa 18 m, globok pa je 1 m. Sterilna tla je svetla rumenkasto rjava ilovica, ki ima skladno s sedanjima na obeh straneh kratki poševni pobočji. Njena površina je zravnana, rahlo nagnjena proti južni polovici useka, kjer je prekrita s strnjeno črto črnih konkcij. Usek je, podobno kot tisti na zahodnem znojžu useka na tem grebenu, najbrž naravnega izvora, k tej širini pa je najbrž prispeval stranski usek, ki se mu nekoliko nad profilom priključuje s pobočja na južni strani. Graditelji ceste so tu le nasuli gramoz v širini 6 m in sicer v severni polovici useka, medtem ko je južna ostala prazna. Gramoz ima danes le še najnižjo braz, debelo 10 cm, v strnjenem obsegu pa je širok še 4.6 m. Površino ima nekoliko valovito in je brez peščenih primesi. To poslednje je bržkone pripisati vzdolžnemu odplakovanju, čeprav znaša podolžni sklon proti profilu št. 29 ob robu gozda le 2.7%. Glede na lego in obliko je cestišče tu povsem podobno tistemu v profilu št. 19 na drugi strani grebena. V profilu št. 27 višje v useku 42.5 m pred njim so ostanke gramoza ohranjeni le še v drugotni legi, v naslednjem profilu št. 29 izven gozda 76 m dalje, kjer se tla že izravnavajo pa je peščenogramozna plast cestišča spet do 35 cm debela. V gramozu je ležal 9 cm dolg železen klin (PMMb, inv. št. A 5405).

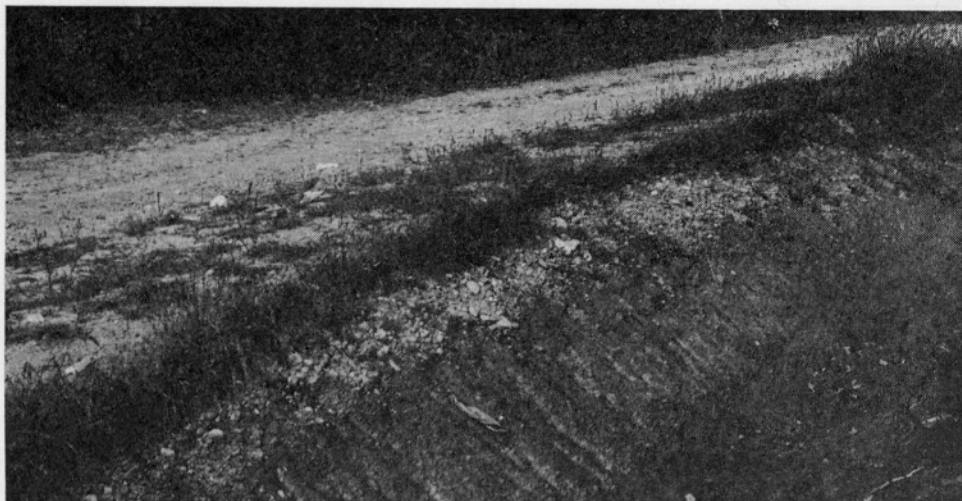
8 Gramozno cestišče rimske ceste v steni odvodnega jarka (profil št. 29) na vzhodnem robu Velenika (od jugovzhoda) — *Schotter des römischen Strassenkörpers im Entwässerungsgraben (Profil Nr. 29) am Ostrand des Velenik-Waldes (vom Südwesten)*

Po izstopu iz gozda se gramozno cestišče pojavi na površini prečnega kolovoza in je vidno tudi v novem odvodnem jarku (Sl. 8). Ko preide cesta na sedanje njivske površine na ravnini, v resnici najprej prečka močvirno kotanjo, ki je očitno del nekdanje struge potoka Poljskave in se na današnji površini kaže kot kačunjasta nižina ob znojžu Velenika. Močvirni predel z vlažno glino in talno vodo je tu širok vsaj 150 m, zato so morali graditelji cesto na najglobljem, pribl. 40 m dolgem odseku posebej utrditi. Kot se je to pokazalo v profilu št. 30 in v dodatnih sondah, so na močvirno glino naložili vsaj dve vrsti hrastovih debel in nanje nasuli gramoz, ki se tako ni mogel ugrezniti in razlesti v mehkih in vlažnih tleh (Sl. 9).¹² Ker se je okolica ceste zaradi naplavljanja peščenih in ilovnatih plasti polagoma dvigala, gramozni nasip pa zaradi svoje teže najbrž
