DODATNO POROČILO O RAZISKAVAH ZGODNJSREDNJEVEŠKE GRADBENE DEJAVNOSTI NA SVETIH GORAH NAD SOTLO

JOSIP KOROŠEC ml.

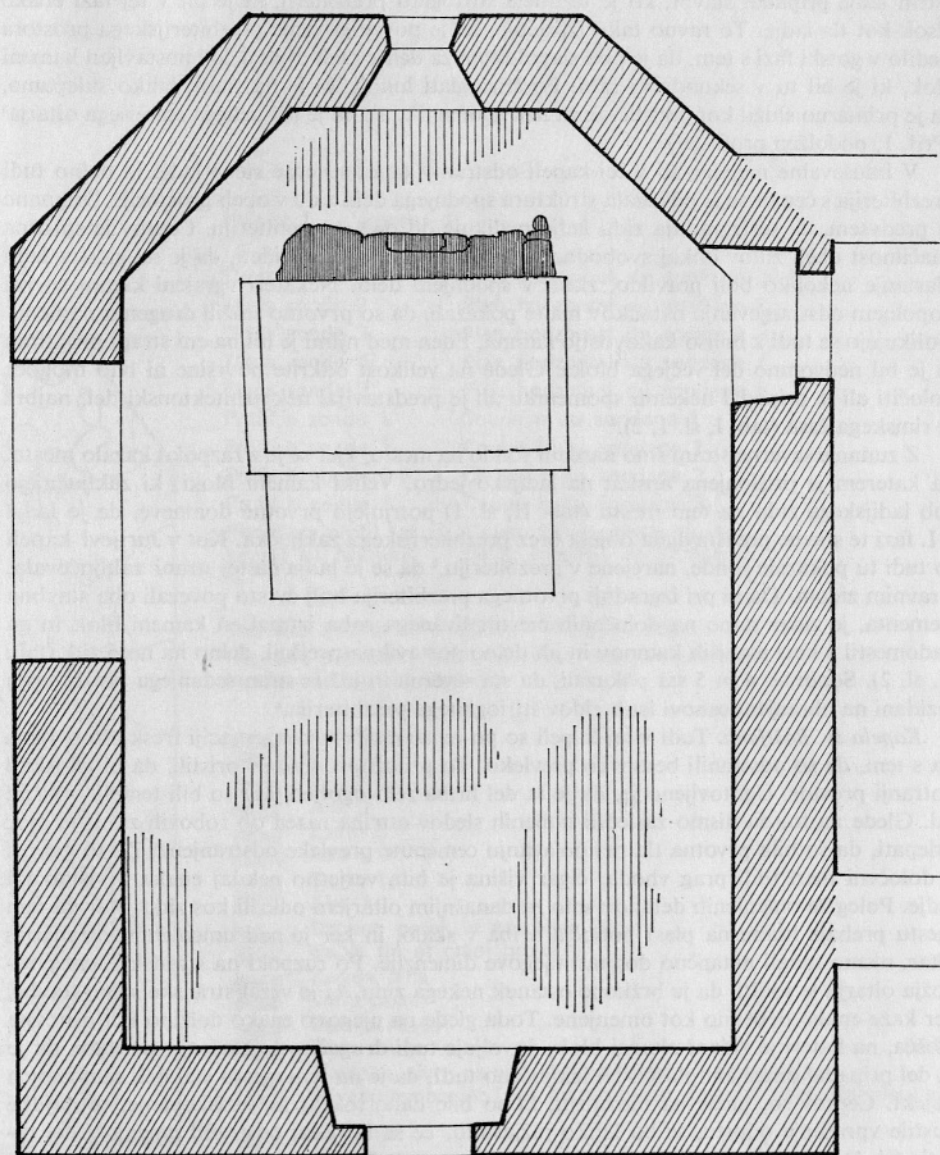
Sl. 1. Tloris Boštjanove kapele

Fig. 1. Plan horizontal de la chapelle de St. Sebastien

Kapela sv. Boštjana. Tudi v tej kapeli so po restavraciji in konzervaciji fresk obnovljena tla s tem, da so odstranili betonsko prevleko. To priložnost smo izkoristili, da bi raziskali notranji prostor. Ugotovljeno je, da je ta del hriba zelo ogoljen, ker so bili temelji v višini tal. Glede na to, da nismo zasledili nobenih sledov estriha razen ob robovih zidu, je moč sklepati, da so bila prvotna tla pri polaganju cementne prevleke odstranjena. Za to govori v določeni meri tudi prag vhoda, čigar višina je bila verjetno nekaj enaka z višino tal ladje. Poleg že omenjenih detajlov smo za današnjim oltarjem odkrili kos zidu. Ker na tem mestu prehaja humusna plast pobočja hriba v skalo, in ker je nad omenjenim ostankom oltar, nismo mogli natančno dognati njegove dimenzije. Po razpoki na stranski steni podnožja oltarja je soditi, da je bržkone ostanek nekega zidu, ki je vezal stranske stene stavbe, ker kaže enako debelino kot omenjene. Toda glede na njegovo enako dolžino kot osnovna plošča, na kateri je zidani oltarni blok, dovoljuje tudi drugačno tolmačenje, oziroma da je ta del pripadal omenjeni plošči. Ni izključeno tudi, da je na tem mestu stal nek samostojen objekt. Čeprav so, glede na možnosti, ki so bile dane tokrat za raziskovanje, te najdbe pustile vprašanje odprto, se bo lahko razjasnilo, če se bo kdaj odstranil omenjeni del oltarja (sl. 1).

A côté de certains autres détails, est importante la partie du mur qui se trouve derrière l'autel actuel. L'auteur pense que ce fragment peut être interprété comme une partie de la base de l'autel, un mur transversal qui aurait lié les murs latéraux, ou qu'il appartenait à un bâtiment indépendant plus ancien (fig. 1).

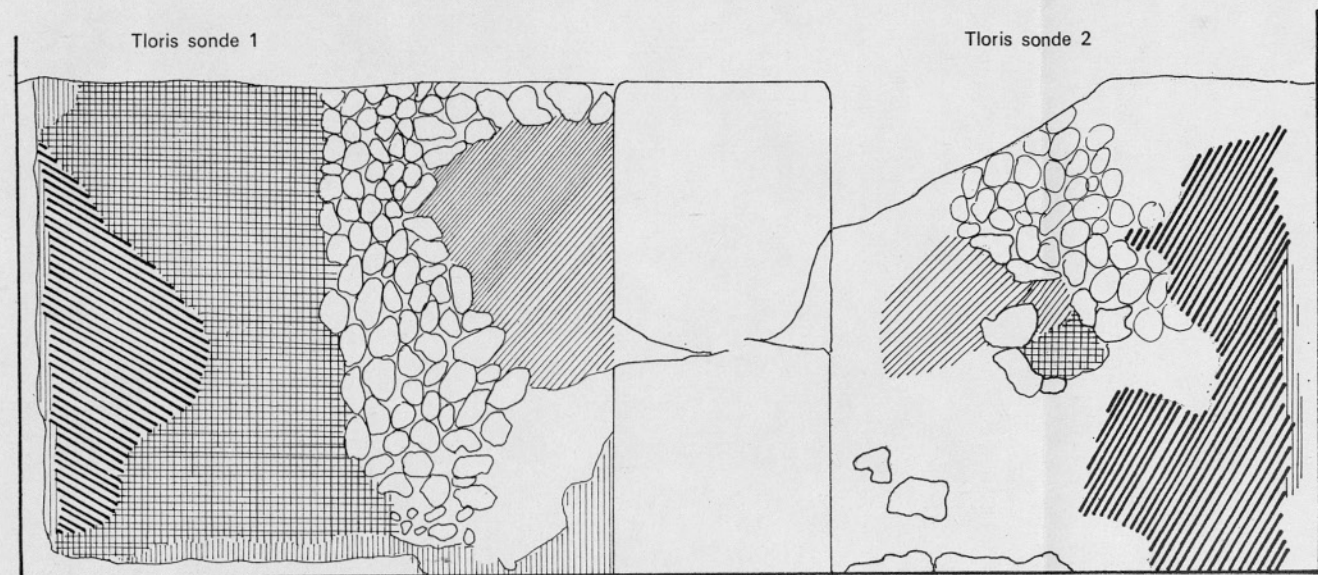
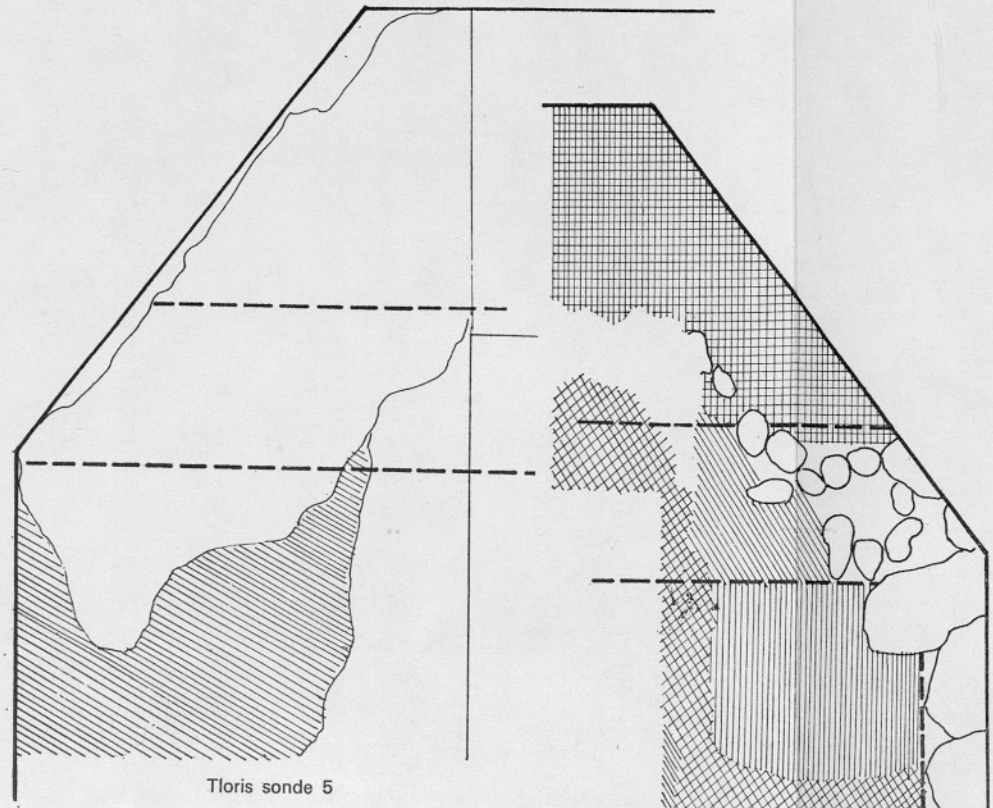
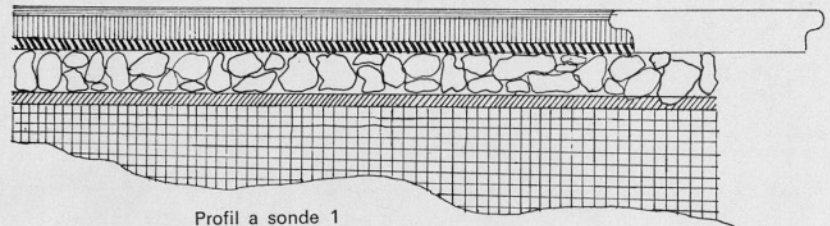
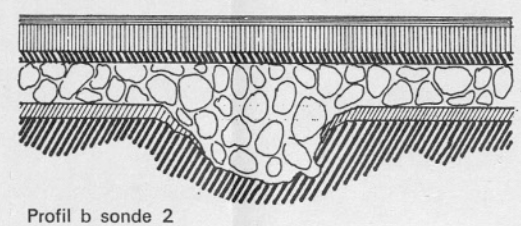
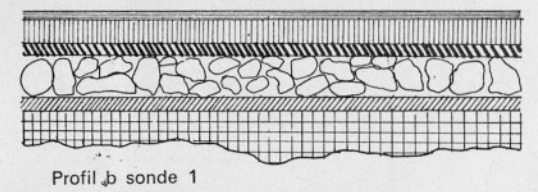
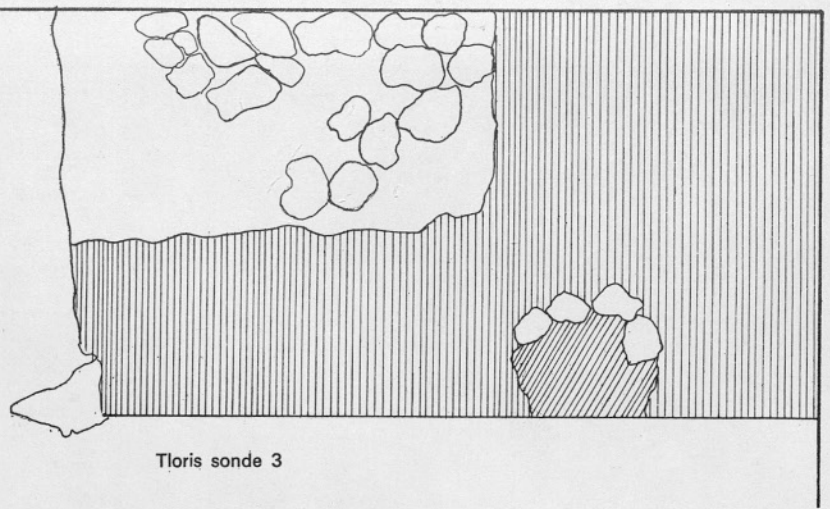
Priloga 1 — Annexe 1

Sondi v prezbitერიju sta pokazali, da sta bili pod cementno prevleko dve plasti estriha, med katerimi je bila debelejša plast drobnega in čistega peska. Med to plastjo in spodnjim estrihom je bila vrsta rečnih oblic. Glede na to, kako se je širil proti vzhodni steni apside zgornji estrih, je nedvomno, da se povezuje za prezbitერიj s tristranskim zaključkom, medtem ko je spodnji pripadal štirioglatemu prezbitერიju. V tem prostoru je globlji estrih ohranjen samo z manjšimi fragmenti na posameznih mestih. Nekoliko večji kos je bil pri slavoloku. Ob južni steni so se po odstranitvi zgornjih plasti pokazale dokaj dobro ohranjene sledi starejše, oziroma štirioglate apside, ki smo jo v prejšnjih obdelavah označili kot II. gradbeno fazo tega objekta (Pril., tloris sonde 4).¹ Smer zaključnega zidu, ki na vzhodni strani zapira ta prostor je delno nakazana z omenjenimi fragmenti spodnjega estriha, delno pa z dokaj pravilno vrsto manjših kamnov, ki so sestavljali njegovo zunanjo stran. Da je tu obstajal omenjeni prečni zid, govori tudi kamen v jugovzhodnem vogalu, ki predstavlja začetek njegovih temeljev. Zunanjo mejo — do kam je segala štiriogлата apsida — smo ugotovili po sestavi nasipa, ki je bil uporabljen za niveliranje prostora med tem starejšim in sedanjim zidom apside. Ta prostor je bil izpolnjen z zemljo, pomešano s kamni, deli ometa in malte (Pril. 1, tloris sonde 4, 5). Na severni strani prezbitერიja, kot smo že poročali,² so bili ostanki zidu komaj vidni, toda smer oblikovane skale se ujema s prej omenjenimi podatki nasprotne vogala.

Sonde v ladji so pokazale dokaj drugačno strukturo podlage kot v prezbitერიju. Tu je bil takoj pod cementno prevleko estrih, pod njim pa plast črne zemlje, ki je prekrivala vrsto kamnov, pod katerimi so se pokazali ostanki še starejšega estriha (Pril. 1, tloris in profila a, b sonde 1). Na večjem delu ladje so bila pred polaganjem estriha skalnata tla

nivelirana z zemljo, med katero so bili kosi kamnov. V sondi št. 2, tj. v jugozahodnem delu, je bila namesto črne zemlje rdeča (Pril. 1, tloris in profil sonde 2). Ta nivelacijska plast je bila občutno debelejša zaradi pada skalnate zasnove proti jugu.

Sonda št. 3 v jugovzhodnem delu ladje je pokazala, da je najvišji estrih tega prostora segal v prezbiterijski del kapele (Pril. 1, tloris in profil sonde 3). To pomeni, da je najmlajši estrih ladje pripadal stavbi, ko je ta imela štirioglati prezbitერიj, ki je bil v tej fazi enako visok kot tla ladje. To ravno tako izpričuje, da je povzdigovanje prezbiterijskega prostora sledilo v gotski fazi s tem, da je pod slavolokom za delitev teh dveh delov postavljen kameni blok, ki je bil tu v sekundarni rabi. Po štirioglati luknji, ki je na sredi, lahko sklepamo, da je primarno služil kot podstavek za nek spomenik, ali da je del nekega starejšega oltarja³ (Pril. 1, podolžen profil tal).

- Tloris sonde 1 : Plan horizontal du sondage 1
- Tloris sonde 2 : Plan horizontal du sondage 2
- Tloris sonde 3 : Plan horizontal du sondage 3
- Tloris sonde 4 : Plan horizontal du sondage 4
- Tloris sonde 5 : Plan horizontal du sondage 5
- Profil a sonde 1 : Coupe a du sondage 1
- Profil b sonde 1 : Coupe b du sondage 1
- Profil b sonde 2 : Coupe b du sondage 2
- Profil b sonde 3 : Coupe b du sondage 3
- Podolžen profil tal kapele sv. Martina : Coupe longitudinale du sol de la chapelle de St. Martin

Dans la nef, trois sondages ont montré une autre structure du sol. Dans cet emplacement, l'aire la plus élevée, étant donné la hauteur à laquelle elle était, est liée à l'annexe quadrangulaire du choeur, tandis que l'aire de la nef la plus basse appartenait à sa phase la plus ancienne, où l'édifice était encore sans choeur. On voit que le plancher du choeur n'a été élevé qu'à la phase gothique de cet édifice (ann. 1, Coupe longitudinal de la chapelle de St. Martin).

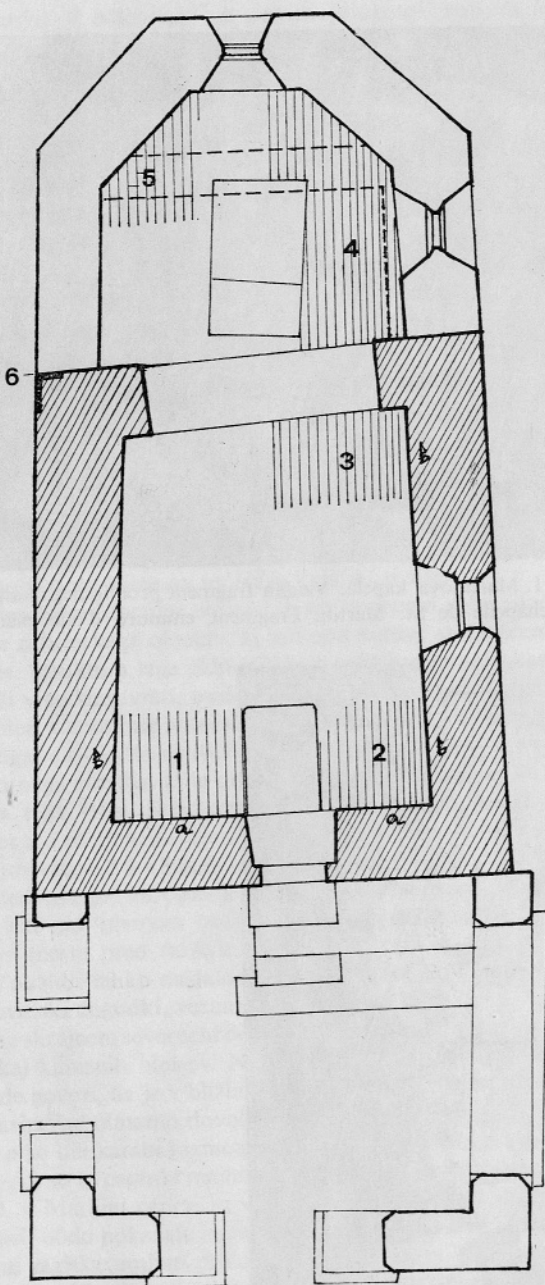
Sl. 2. Tloris Martinove kapele
 Fig. 2. Plan horizontal de la chapelle de St. Martin

Kapela sv. Martina. Odstranitev betonske prevleke tal je dovolila, da se načrtno razišče notranja površina te stavbe. V ta namen smo napravili pet sond in to dve (št. 4 in 5) v prezbitერიju in tri (št. 1—3) v ladji (sl. 2).

Dans la chapelle de St. Martin, lors de l'enlèvement du revêtement de béton du sol on a fait cinq sondages (fig. 2). Dans l'emplacement du choeur, deux sondages ont fait apparaitre deux couches d'aire séparées: la couche supérieure est liée au choeur gothique actuel et la couche inférieure au choeur quadrangulaire. Le choeur plus ancien est prouvé encore par les restes de ses fondations sous le mur méridional du choeur actuel. Il est attesté aussi par les traces du mur de clôture et les sédiments, dans lesquels il y avait des morceaux de crépi et de mortier à l'extrémité orientale de cet emplacement (ann. 1).

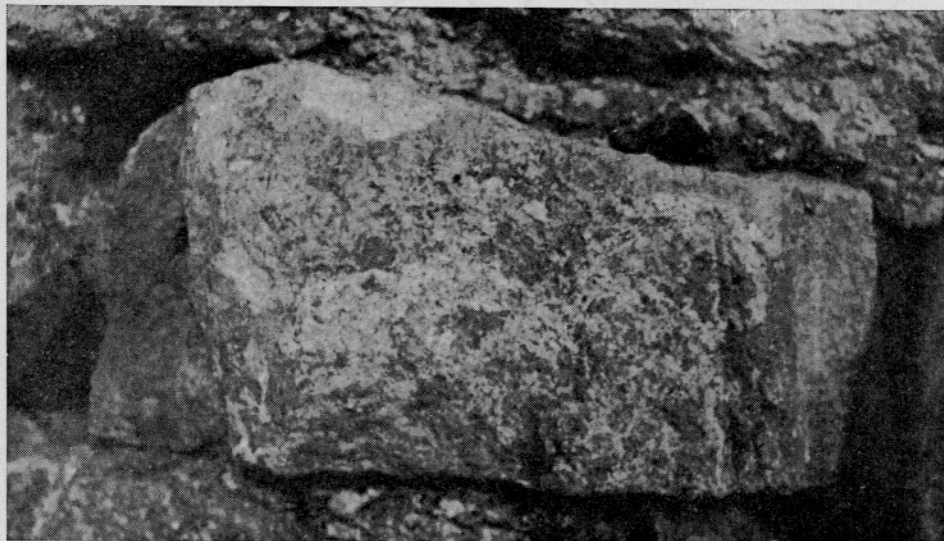
V izsuševalne namene so v tej kapeli odstranili omet severne stene ladje in delno tudi prezbiterijski s čemer se je pokazala struktura spodnjega dela zidu v obeh prostorih. Dognano je predvsem, da se izgradnja zidu ladje razlikuje od one v prezbitერიju. Čeprav je splošna značilnost obeh zidov dokaj svobodna zidava z lomljencem je videti, da je na zidu v ladji platenje nekoliko bolj pravilno, zlasti v spodnjem delu. Nekateri vgrajeni kamni so pri popolnem odstranjevanju ostankov malte pokazali, da so prvotno služili drugemu namenu. Odlikujejo se tudi z boljšo kakovostjo kamna. Eden med njimi je bil na eni strani profiliran in je bil nedvomno del večjega bloka. Glede na velikost odkrite površine ni bilo mogoče določiti ali je pripadal nekemu spomeniku ali je predstavljal nek arhitektonski del, najbrž iz rimskega časa (tab. I, sl. 1, 2).⁴

Sl. 1. Martinova kapela. Vzidan fragment profiliranega kamna
Fig. 1. La chapelle de St. Martin. Fragment emmuré d'une pierre profilée

couches inférieures du mur, qui sont faites de pierres taillées plus régulièrement, parmi lesquelles il y a un certain nombre de fragments romains réemployés (pl. I, fig. 1, 2).

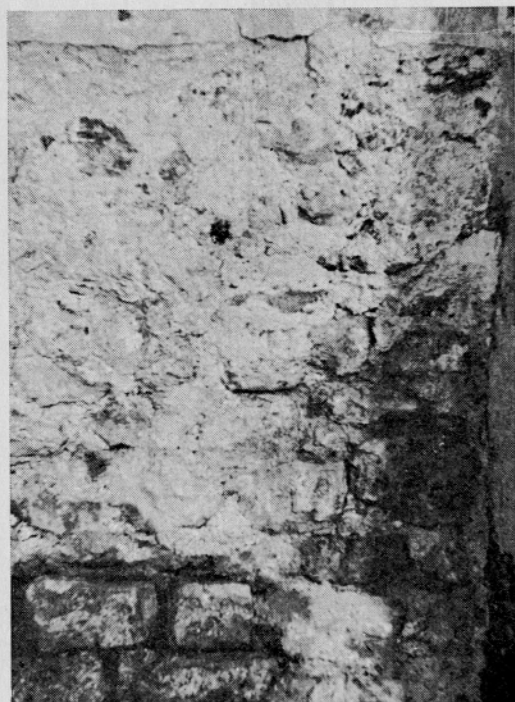
Sl. 2. Severni zid ladje kapele sv. Martina
Fig. 2. Le mur septentrional de la nef de
la chapelle de St. Martin

Le crépi enlevé au mur septentrional de la nef et du choeur a montré que la structure de la construction des deux emplacements est différente. Dans la nef sont particulièrement intéressantes les

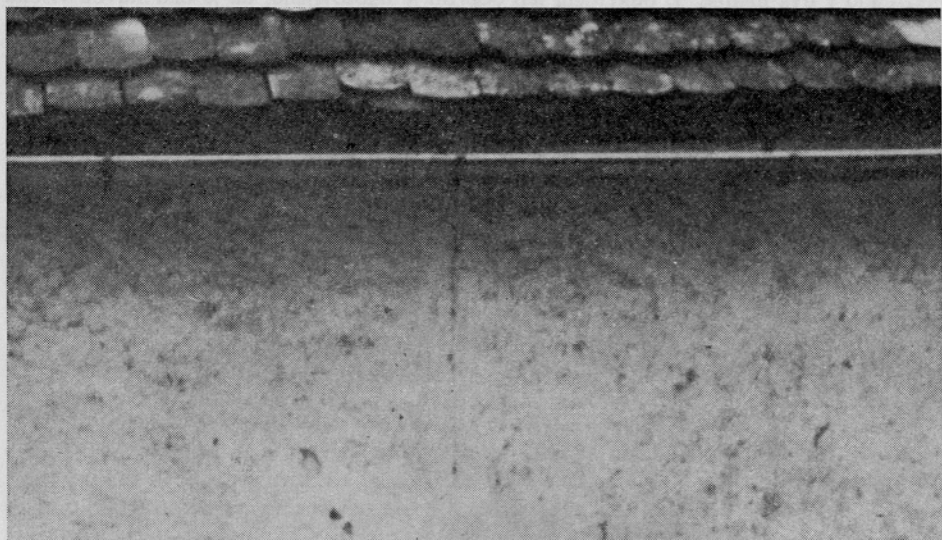
Z zunanje severne strani smo naredili sondo na mestu, kjer se je z razpoko kazalo mesto, na katerem je prislonjena apsida na ladijsko jedro. Veliki kamni bloki, ki zaključujejo rob ladijskega zidu na tem mestu (tab. II, sl. 1) potrjujejo prvotne domneve, da je ladja v I. fazi te stavbe predstavljala objekt brez prezbiterijskega zaključka. Kot v Jurjevi kapeli so tudi tu pokazale sonde, narejene v prezbitერიju,⁵ da se je ladja na tej strani zaključevala, z ravnim zidom. Da bi pri izgradnji prvotnega prezbiterijskega zidu bolj čvrsto povezali oba stavbna elementa, je zidar samo na določenih mestih šivanega roba iztrgal en kamni blok in ga nadomestil s kosi manjših kamnov in jih delno postavil na prejšnji, delno na novi zid (tab. II, sl. 2). Sondi št. 4 in 5 sta pokazali, da sta severna in južna stran sedanjega prezbiterijskega zida sezidani na ohranjeni osnovi istih zidov štirioglatega prezbiterijskega zidu.⁶

Sl. 1. Martinova kapela. Razpoka, kjer se stikata ladja in prezbiterij
Fig. 1. La chapelle de St. Martin. La fissure, où se touchent la nef et le chœur

Un moindre sondage au côté extérieur du mur, où se touchent la nef et le chœur (pl. II, fig. 1), a montré que le bord nord-est de la nef est joint en angle à l'aide d'assez grands blocs de pierre. Plus tard, lors de la construction du chœur, ce bord a été quelque peu endommagé à cause de la liaison de la nouvelle et de l'ancienne partie de l'édifice (pl. II, fig. 2).

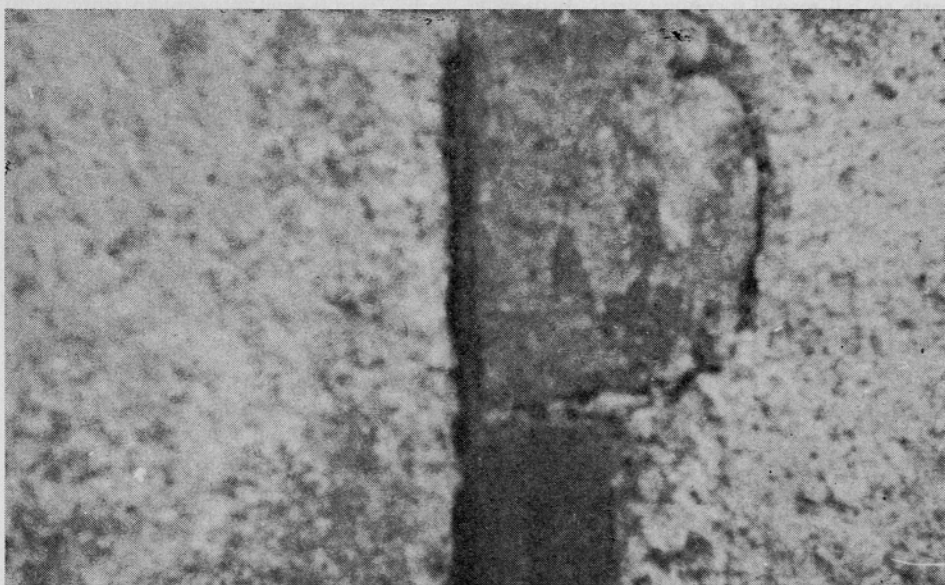
Sl. 2. Martinova kapela. Zidna sonda na mestu kjer se stikata ladja in prezbiterij z zunanje strani
Fig. 2. La chapelle de St. Martin. Le sondage mural à l'endroit où se touchent la nef et le chœur
de la partie extérieure

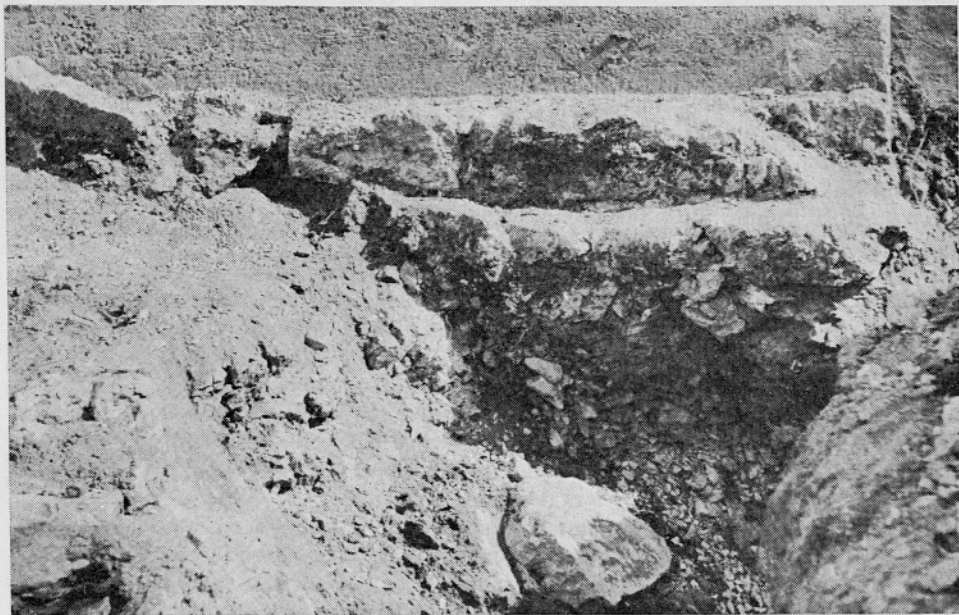
Pod samim stopniščem Marijine cerkve, tj. ob severnem robu sonde v sektorju A, smo naleteli na ostanke zidu nekega objekta, ki leži pod samim stopniščem in mogoče celo pod drugimi deli stavbe. Struktura tega zidu je bila iz pravilno tesanih kamenih blokov, od katerih so bili manjši v spodnji vrsti, medtem ko so bili zgoraj večji in nekoliko stopničasto potegnjeni navznoter. Čeprav za sedaj ne moremo dognati, kaj je ta gradbeni objekt predstavljal,¹³ je zid, čigar sled je šla proti Boštjanovi kapeli in še bolj proti severu, nedvomno pripadal delu tabornega obzidja, ki je obdajal centralni del terase. Ni dvoma, da je obdajal vse kulte stavbe tega vrha. Stratigrafska situacija v odnosu do zgodnjerednjeveških grobov kaže odsekane spodnje ekstremitete v grobu skeleta št. 10 v sektorju A, in v grobu št. 3/68 za Boštjanovo lopo.¹⁴ S kopanjem njegovih temeljev je nedvomno bil uničen dobršen del nekropole. Glede na to, da omenjeni kos zidu neznanega objekta, ki smo ga odkrili pod stopniščem, leži nad nivojem obzidja, je izpričana njegova datacija, oziroma je šel po platoju na tem mestu pred razširitvijo Marijine cerkve (kar se je nedvomno zgodilo v 17. st.). Zato je obzidje lahko nastalo v 12. ali 13. st.¹⁵ To datacijo v določeni meri narekujejo tudi zgodovinski dogodki, vezani za Svete gore.¹⁶

Sl. 1. Ohranjeni deli zidov nekega uničenega objekta pod stopnicami Marijine cerkve
Fig. 1. Parties conservées des murs d'un bâtiment détruit sous l'escalier de l'église de la Vierge Marie

Hors des bâtiments sacrés aussi, dans les secteurs A — C, on a découvert des traces d'autres bâtiments architecturaux. Parmi ceux-ci se rangent un mur, qui entourait du côté oriental tout l'espace autour de l'église, et une partie d'un bâtiment qui se trouvait à droite sous l'escalier actuel de l'église de la Vierge Marie. Par le rapport stratigraphique réciproque et le rapport envers l'église mentionnée, l'auteur conclut que le bâtiment existait avant l'extension latérale de l'église de la Vierge Marie, c.-à-d. avant le 17^e s., tandis que l'enceinte a été construite au 12^e ou au début du 13^e siècle (pl. III, fig. 2, 1).

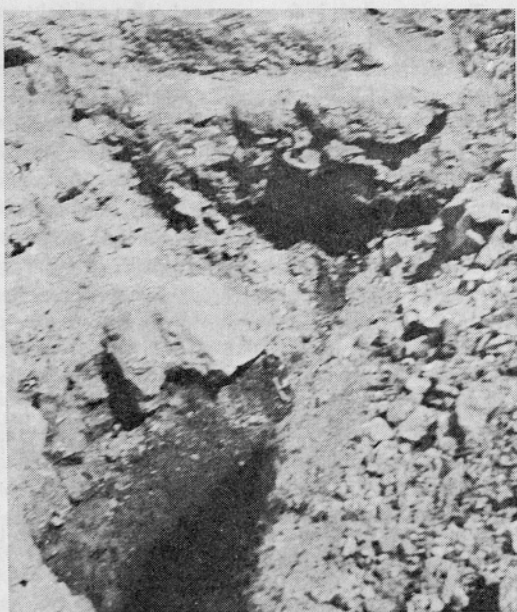
Sektor A—C. V vsej dolžini sonde v sektorju A smo lahko ugotovili sled nekega odstranjenega zidu, ki je šel paralelno z današnjo škarpo vzhodno od Marijine cerkve. Enako sled smo ugotovili tudi v sektorju B in C, ki se je nadaljevala v ravni črti tudi čez vmesni prostor, prekopan v prejšnjih raziskovalnih kampanjah na tem hribu. Medtem ko smo sled v zgornjih sondah dognali po ravno izklesani skali hriba, je v južnem delu bilo še nekaj grobo in nepravilno tesanih kamnov ter večja količina malte.

Sl. 2. Sled tabornega zidu v sektorju A
Fig. 2. Trace du mur du camp fortifié
dans le secteur A
