Gorazd Makarovič

Barška Atuca

Hiša s konca 15. ali zgodnjega 16. stoletja

Rekonstrukcija okoli petsto let stare kmečke hiše v Beneški Sloveniji je izdelana na podlagi materialnih preostankov in sledov.

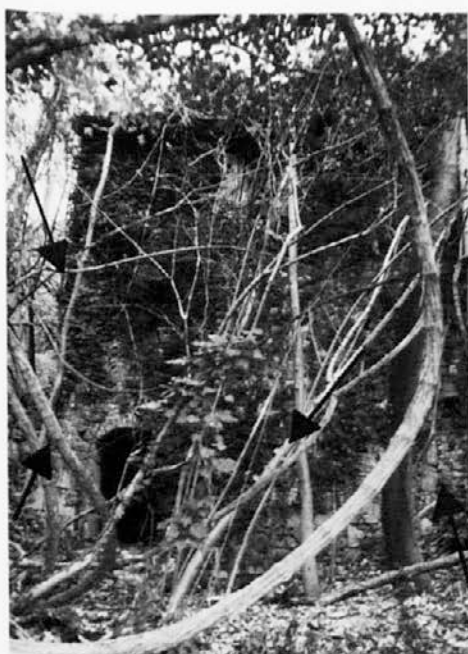
Sl. 1: Pogled na južno pročelje. Levo in desno spodaj kažeta puščici na zidova prizidkov, prislunjena k hišnim vogaloma, zidanima z velikimi lomljenci; srednja puščica kaže na okno, delno skrito za debli; leva zgornja puščica kaže, kje se začne nadzidava prvotnega pročelja. Viden je drugotni zaključni lok zoženega portala in levi podporni monolitni podboj, na katerem so vrezane letnice.

Spodnji portal je zaključen s segmentnim lokom. Toda v notranji strani zidu sta nad današnjim portalom in ob njem ohranjena polkrožni lok in jasna sled prvotnega desnega podpornega podboja večjega portala, ki je upodobljen na risbah. Odprtina je merila 193 x 166 cm. V današnjem portalu je obdržal prvotno funkcijo levi podporni podboj. V notranjščini je v kotu zgoraj ob portalu vzdidan masiven kamnit obroč; v njem se je vrtel lesen tečajni drog vratnega krila prvotnega portala; spodnje tečajno ležišče ni ohranjeno.

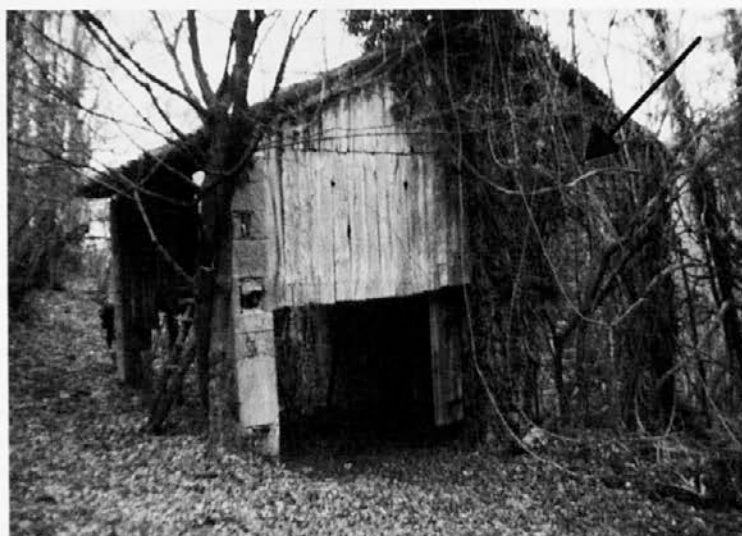
Sl. 2: Pogled na zahodno pročelje in severni prizidek. Pod prizidkom so vidna vrata na mestu prvotnega zgornjega portala. Puščica kaže sled temenske točke prvotnega zahodnega zatrepca, vidne v zidavi.

Način prezidave ob odprtini zgornjega portala kaže, da je ta portal drugoten. Datiran je z vklesano letnico 1900 desno zgoraj zunaj ob portalni odprtini. Drugje v zidu severne fasade ni sledov predelav: vhod je ostal na prvotnem mestu.

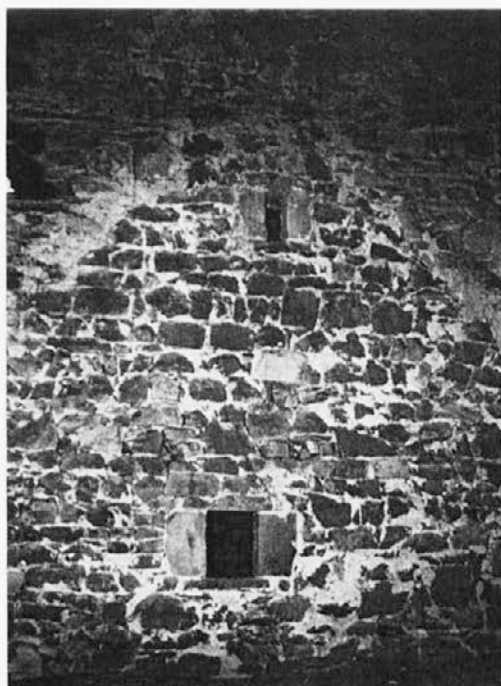
Sl. 3: Zgornji del vzhodnega pročelja, danes pod streho vzhodnega prizidka. Spodaj je okno, zgoraj dimna lina; dobro je viden stik nadzidave in prvotnega zatrepa. – Foto Božidar Premrl.

skozi linasto okno, veliko 55 x 20 cm, ki pa se v notranjost lijakasto razširi na pol metra. Nadstropje je osvetljeno skozi pravokotniško okno s prizmatičnim ostenjem, deloma še z dimno lino vrh prvotnega trikotniškega zatrepa. Okrog okenskih odprtin ni v zidu nikakšnih sledov: pritrjenih oknic ni bilo, po potrebi so lahko okna le zamašili s slamo ali podobnim.

V zgornjem delu vzhodnega pročelja je razločno ohranjen obris prvotnega enakostraničnega zatrepa pred nadzidavo; sled omogoča rekonstrukcijo notranjščine z odprtim ostrejšem in spričuje (strm) naklon prvotne strehe, ki izključuje korčasto streho. Vendar ne vemo, ali je bila prvotna kritina slama, škodle ali morda trstika (pokrivanje s škrlmi, škrljem ali bobrovcem ni verjetno, ker ob prezidavah praviloma vsaj nekaj ostankov takšnih kritin vstavijo v nov zid, tu pa je v nadzidavi zatrepev samo kamenje). Tudi o konstrukciji prvotnega ostrejša ni sledu; ostrešni del na risbi notranjščine je ponazorilo izpričane omejitve prostora in ne rekonstrukcija.

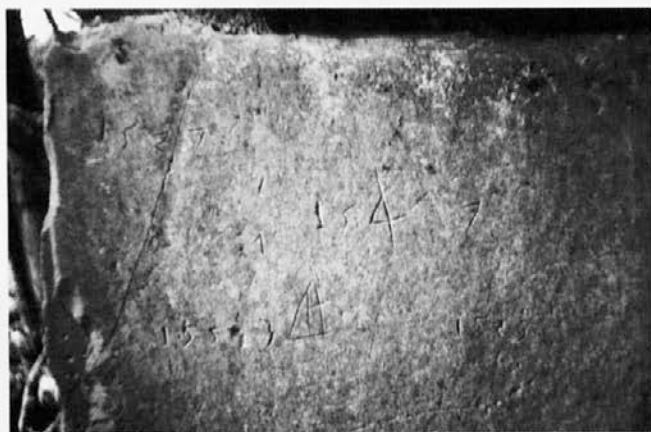
Sl. 4: Letnice na levem podpornem podboju spodnjega portala: 1523, 1527, 1547, 1553.

Na levem monolitnem podpornem delu podboja, ki je nedvomno del prvotnega spodnjega portala na izvirnem mestu, so (s kovinsko konic) vrezane letnice s številkami renesančnih oblik: 1523, 1527, 1547 in 1553. To seveda niso letnice zidav, ampak priložnostni graffiti. Enaki načini vrezovanja, potez in oblik številki pričajo, da so delo istega človeka, ki jih je zapisoval v večletnih presledkih v obdobju štiriinštiridesetih let (4, 20, 6 in 14 let; tudi letnico 1567 na hiši na pravokotniškem tlorisu je vrezala ista roka); najbrž je z letnicami označeval obiske. Nastanek hiše torej sodi vsaj v leto 1523, prejkone pa je stavba starejša; drugo številsko izraženo orientacijo more predstavljati letnica 1489 na Benkovi hiši na Črnem Kalu, ki ima enako zasnovo kot hiša v Atuci in je prav tako nastala pod beneško oblastjo v okviru istega kulturnega vpliva.
