Helmut Keim

## Oberbayerische Almbäude im Freilichtmuseum Glentleiten

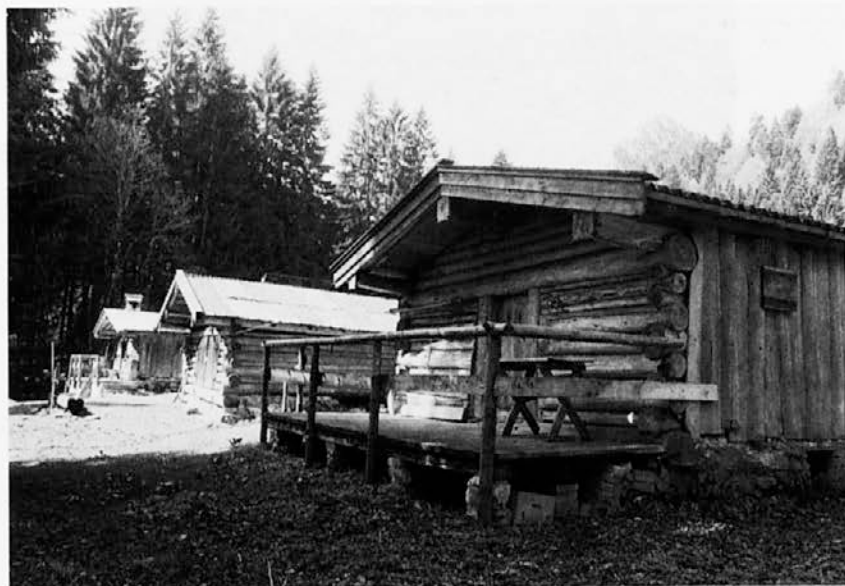
Abb. 1: Duslau-Alm bei Kreuth/MB, Aufnahme 1992, mit den beiden Almgebäuden und dem gemeinsam benutzten Heustadel dazwischen. Das Gebäude im Vordergrund wird zur Zeit an der Glentleiten wiederaufgebaut

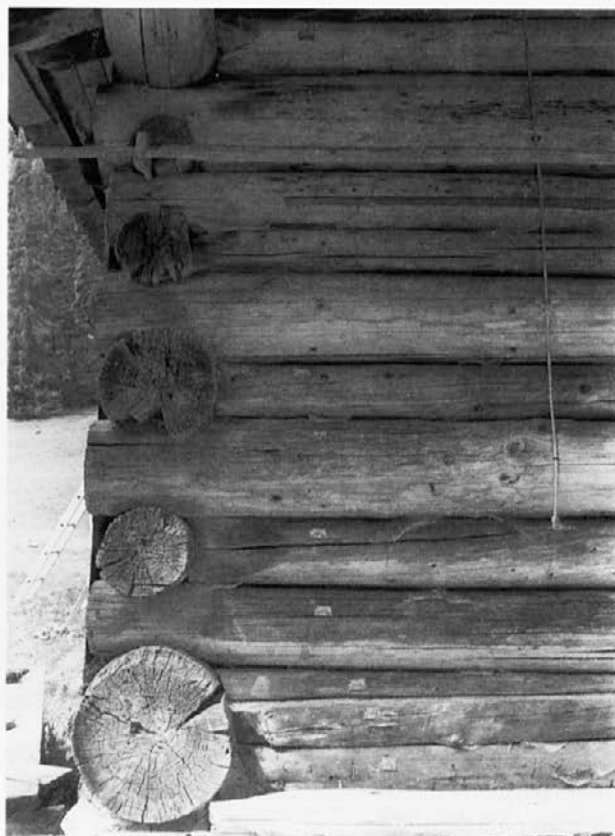
Abb. 2: Detail der Blockwandkonstruktion

sind hier hervorzuheben: Beim Errichten der Rundholzblockwände hat man nur jede zweite Lage (stärkere Hölzer) an den Ecken überkämmt, die jeweils dazwischenliegenden (schwächeren) finden ihren Halt durch Einnuten an den Ecken (vgl. Abb. 2), Kegelwänden bzw. Zwischenwandanschlüssen<sup>6</sup>. Die zweite Besonderheit ist die Konstruktion des Stalles, die auf eine Umbaumaßnahme hinweist; nach zwei Dritteln der Länge werden die Blockbalken der traufseitigen Außenwände von einem genuteten Ständer unterbrochen (Abb. 3, 4), außerdem befindet sich in dieser Ebene der Rest einer Giebelwand mit Spuren der ehemaligen Tür. Das Gebäude war also ursprünglich nur ca. 13,5 m lang.

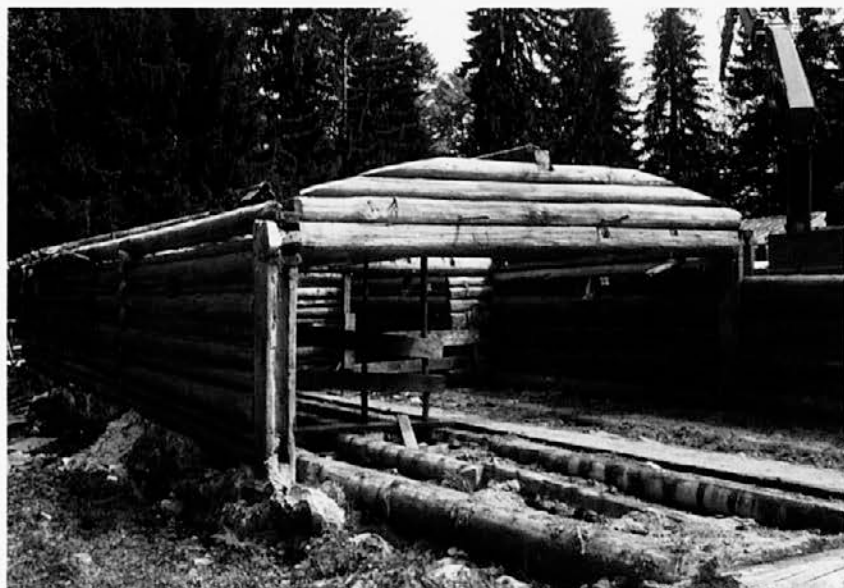
Abb. 4: 1895 wurde der Stall um die Hälfte verlängert. An den ehemaligen Blockbauecken stehen jetzt Spundpfosten zur Aufnahme der anschließenden Wandbalken

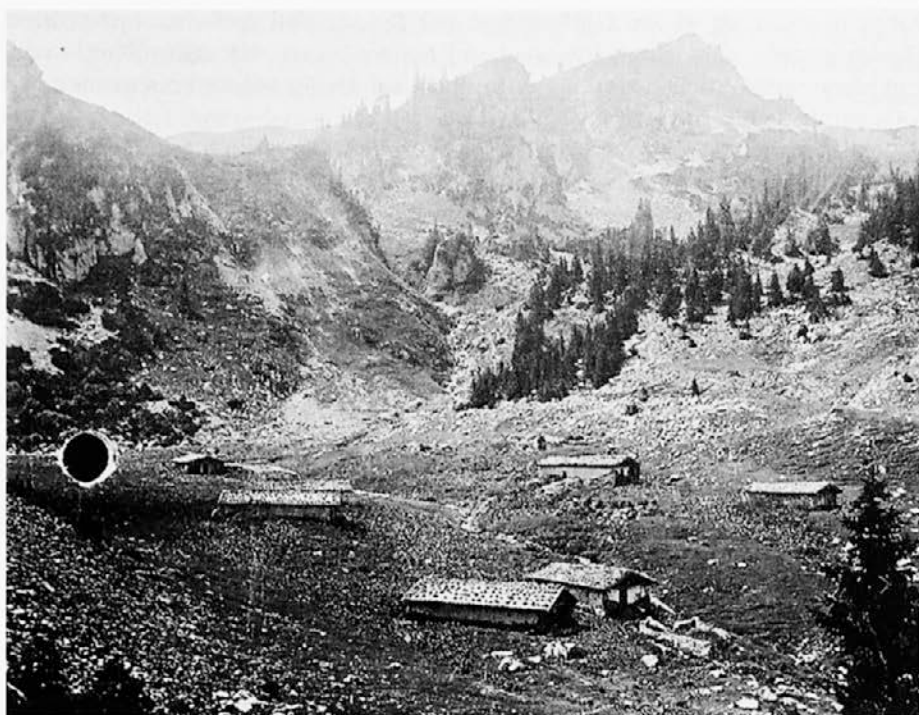
Abb. 5: Die Haidenholz-Alm zu Beginn des 20. Jhs. mit den damals noch sieben Almgebäuden (Archiv Forstamt Marquartstein)

1908 standen auf der Haidenholzalm noch sieben Almgebäude (Abb. 5), heute sind es nur mehr zwei. Unseres gehörte seit 1951<sup>13</sup> zum Weberbauerhof in Schleching. Da der Besitzer im Jahr 2000 für die weitere Bewirtschaftung der Alm einen Neubau errichtete, wurde das baufällig gewordene alte Gebäude (Abb. 6) ins Freilichtmuseum transferiert. Die Eröffnung fand im Herbst 2002 statt.

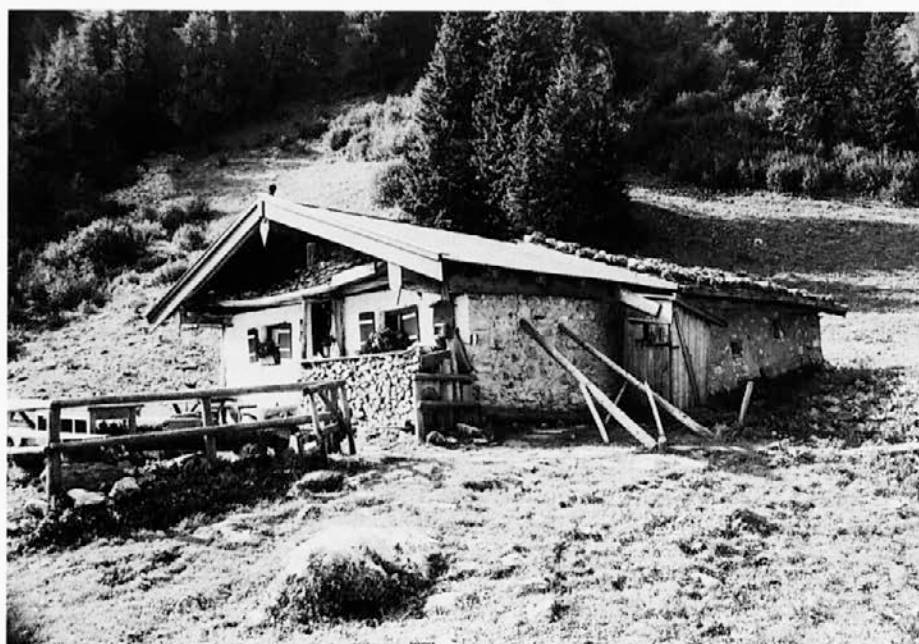
Abb. 6: Der Weberbauerkaser 1996

Obwohl mehr als 45 km Luftlinie von der Duslau-Alm entfernt, repräsentiert der Weberbauerkaser den selben (=westlichen=) Bautyp – nur, daß seine Wände vollständig in Mauerwerk errichtet sind. Einer Inschrift auf der Firstpfette entsprechend wurde das Gebäude 1824 errichtet.

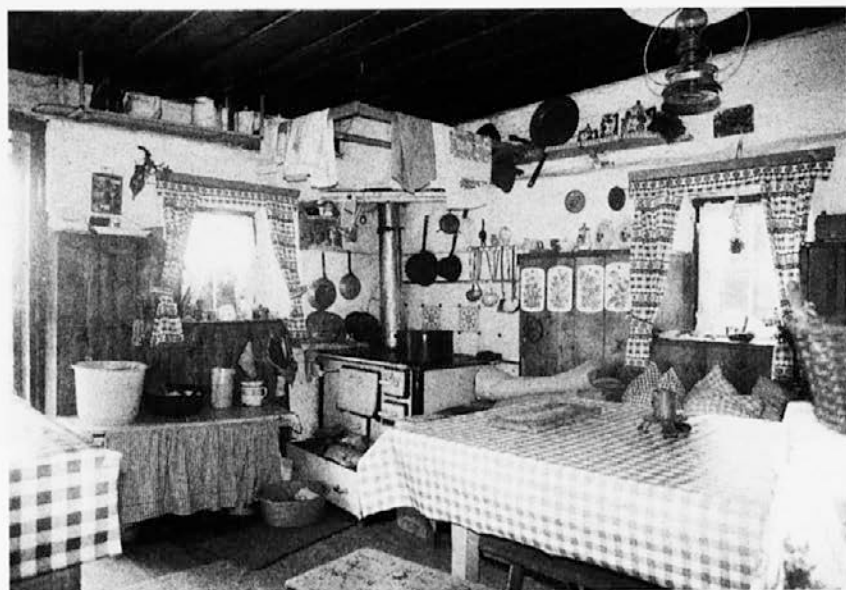
Abb. 8: Das Innere 1996; die Einrichtung konnte nahezu vollständig ins Museum übernommen werden

Für die Präsentation des Gebäudes ist die 2. Hälfte des 20. Jhs. vorgesehen, denn es war bis zuletzt voll bewirtschaftet; die letzten Sennerinnen konnten ausführlich befragt werden, außerdem war es möglich, den allergrößten Teil des Originalinventars (Abb. 8) mit dem Gebäude zu übernehmen.

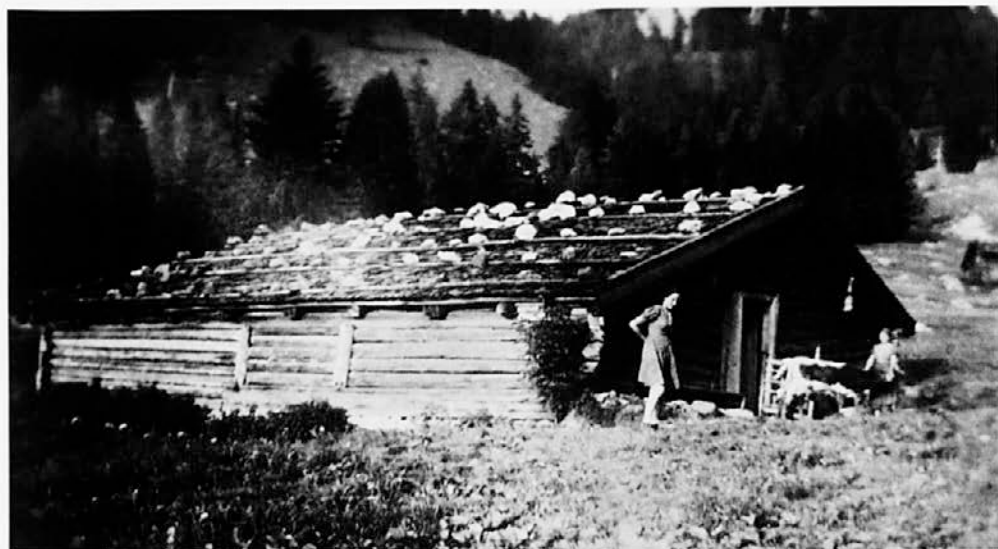
Abb. 11: Der Hainzenkaser, Aufnahme 1941

Der Hainzenkaser stammt von der Königsbach-Alm südlich von Berchtesgaden, einem großen Almgelände mit ehemals 10 Kasern (Abb. 10, 11)<sup>17</sup>. Auf ca. 1200 m Höhe gelegen war die Alm ein sog. Mitterleger. Unser Gebäude gehörte zum Hainzenlehen, gelegen im Gemeindegebiet von Schönau am Königssee. Der Kaser war bis Anfang der 1960er Jahre bewirtschaftet und begann dann zu verfallen. Offenbar hat man schon damals seinen Wert erkannt und so wurde er um 1970 unter Leitung des Landratsamts abgetragen und beim Heimatmuseum in Berchtesgaden wieder errichtet. Der neue Standort war jedoch nur eine Notlösung; er lag abseits vom Publikumsbetrieb und war vor allem klimatisch sehr ungünstig, so daß der Verfall weiterging. Deshalb wurde das Gebäude schließlich dem Freilichtmuseum angeboten und 1993 zum zweiten Mal abgebaut. Derzeit läuft der Aufbau, die Eröffnung ist für 2003 geplant.

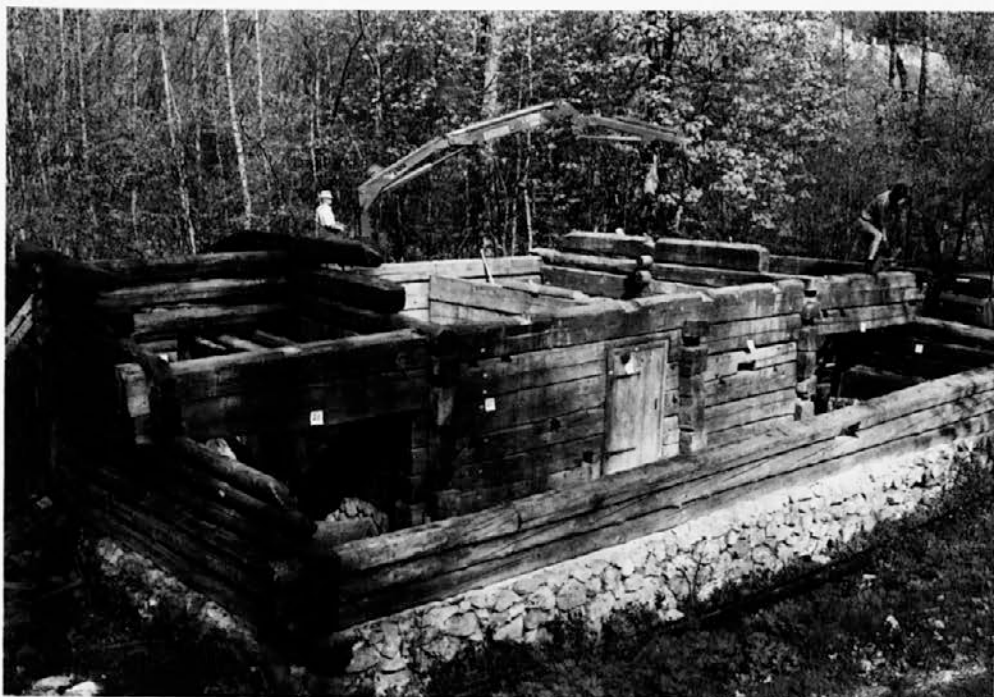
Abb. 13: Beim Abbau (Aufnahme 1993) wird das Baugefüge deutlich ablesbar: das in kräftigem Kantholzblockbau gezimmerte Innere ist ringsum vom Stall mit Rundholzblockwänden umgeben. Die Abschrägung der (wohl als auskragend geplanten) Konsolbalken, links sichtbar, weist darauf hin, daß der Kaser auf der Eingangsgiebelseite ursprünglich offen geplant war

Trotz der unterschiedlichen Qualität gehören beide Teile also auch gefügemäßig zusammen.<sup>21</sup> Einige Details weisen aber tatsächlich noch auf die Entwicklung vom offenen Rundumkaser (vgl. Abb. 13) hin.

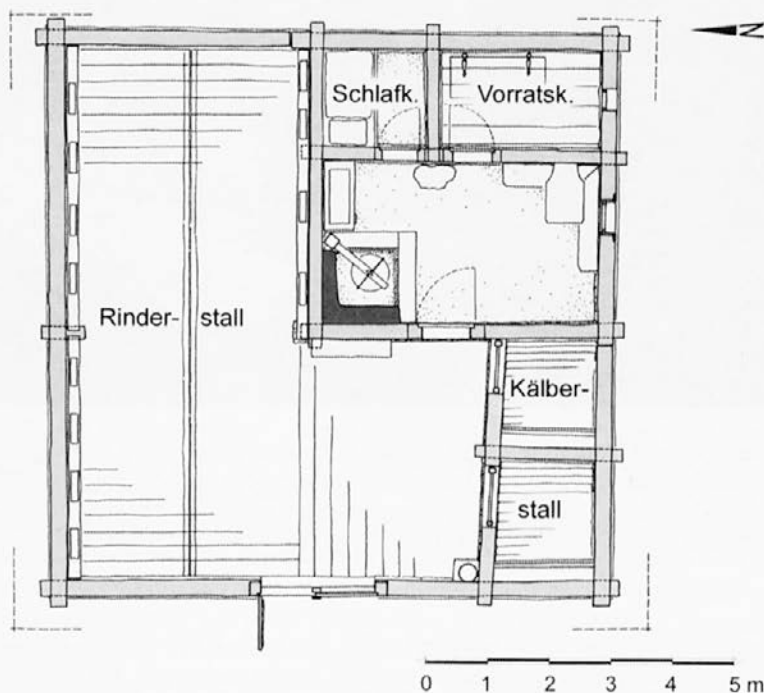
Abb. 14: Grundriß des Brunnerkasers, Mordau-Alm; an den Wohnteil eines ehemaligen Rundumkasers von 1507 wurde 1787 auf zwei Seiten der Stall angefügt

Grundriß (Abb. 14): Der Wohn- und Arbeitsraum liegt in der Gebäudeecke; dadurch ist die Belichtung durch ein Fenster möglich, der Eingang erfolgt aber nach wie vor durch den Stall. Die Blockbalken der Außenwände laufen nicht durch, sondern Kaser und Stall sind zwei verschiedene Bauteile: Der mit 1507 dendrodatierte Kaser ist das Innere eines echten Rundumkasers,<sup>24</sup> das beim Neubau 1787d wieder mitverwendet wurde.

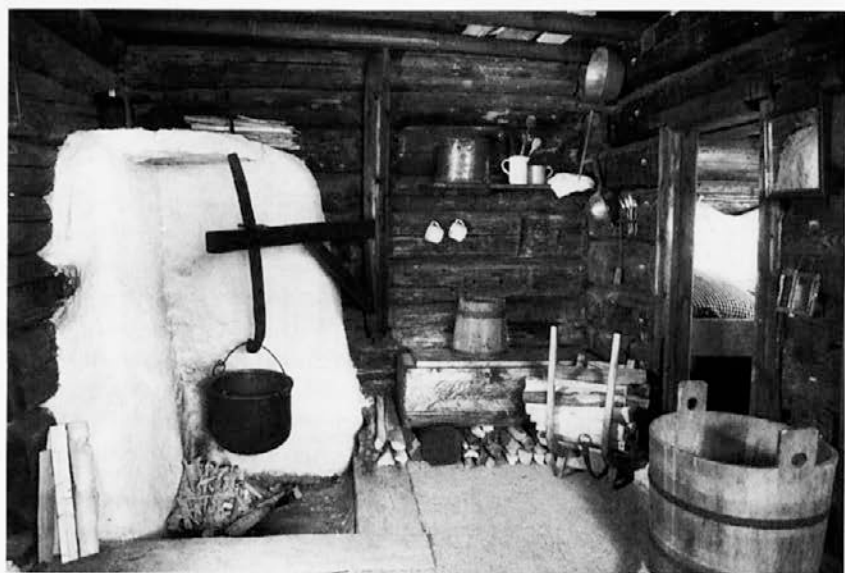
Abb. 15: Die Inneneinrichtung des Brunnerkasers wurde nach Angaben der letzten Benutzer rekonstruiert (Zustand Anf. 20. Jh.)

Die Innenausstattung (Abb. 15) ähnelt der des Hainzenkasers, jedoch ist hier der Kammerteil in zwei Räume unterteilt; der größere diente als Vorratskammer und ist unterkellert, der kleinere als Schlafkammer, wobei sich auch hier die ursprünglich im Herdraum fest eingebaute Schlafstelle nachweisen läßt. Im Jahr 1955 wurde nach einem Lawinenschaden das Gebäude modernisiert; im Freilichtmuseum wird es im Zustand der ersten Jahrzehnte des 20. Jhs. gezeigt. Die Rekonstruktion der Ausstattung einschließlich der im Boden eingelassenen Feuerstelle war anhand von Spuren am Gebäude und vor allem aufgrund der detaillierten Aussagen der letzten Nutzer möglich.

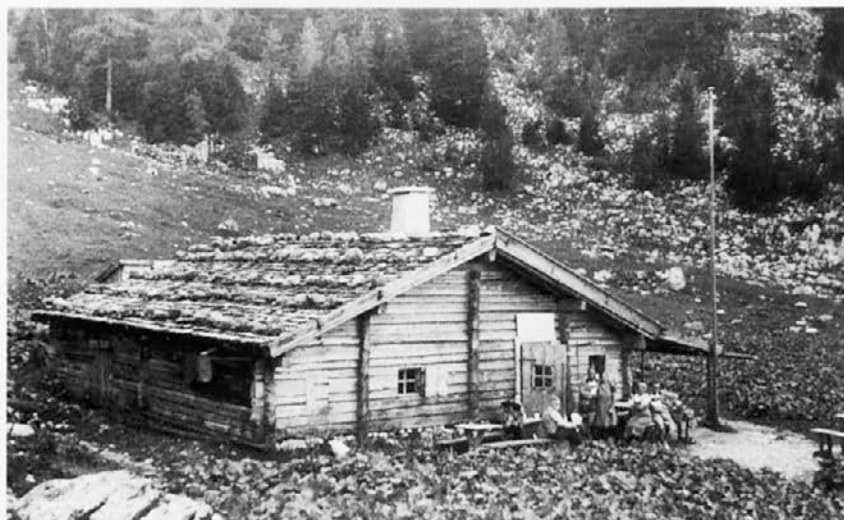
Abb. 17: Der Doppelkaser um 1930; die rechte Hälfte wurde für die Bewirtung von Bergwanderern teilweise umgebaut

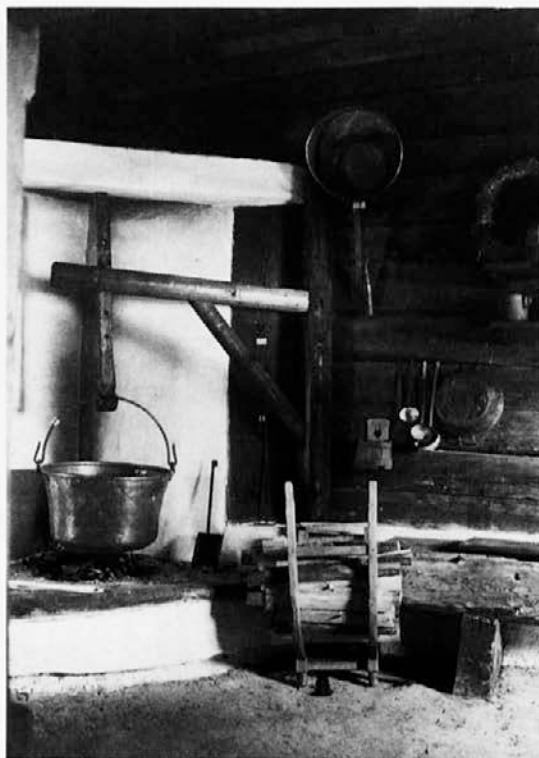
Abb. 18: Inneres des Doppelkasers linke Hälfte mit der unverändert erhaltenen Feuerstelle, die restliche Ausstattung konnte eindeutig rekonstruiert werden

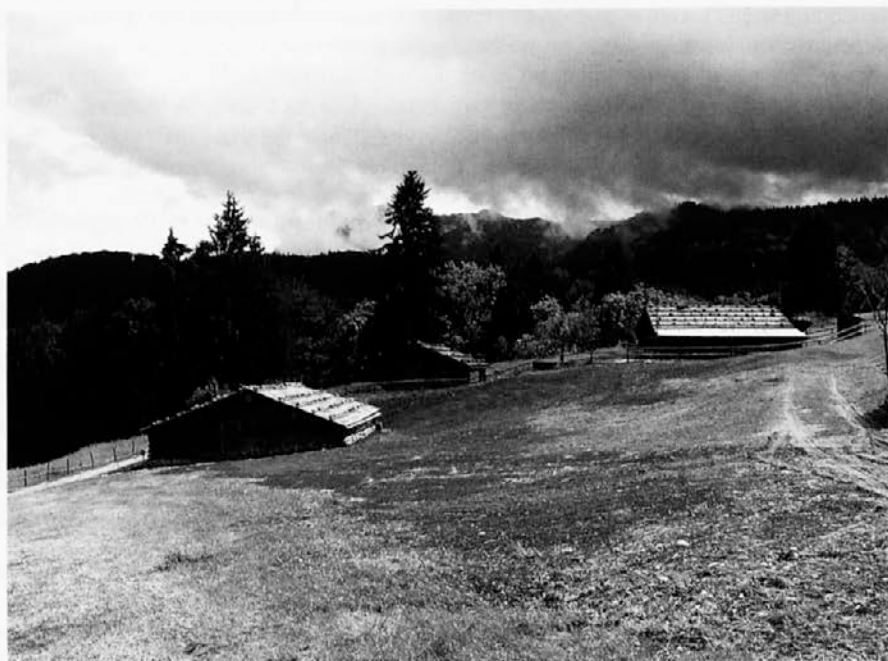
Abb. 19: Die »Almbaustelle« im Freilichtmuseum an der Glentleiten: Baugruppe Berchtesgadener Rundumkaser. Links: (im Bau) Hainzenkaser, mitte: Brunnerkaser, rechts: Doppelkaser Mitterkaseralm
