## Zgodnjerimska ladja iz Ljubljance pri Sinji Gorici

### Early Roman barge from the Ljubljana River at Sinja Gorica

Miran ERIČ, Andrej GASPARI, Katarina ČUFAR, Franc SOLINA, Tomaž VERBIČ

Preventive underwater archaeological surveying in the bed of the Ljubljana River, conducted at Sinja Gorica in 2008, revealed the remains of an Early Roman wooden barge from the beginning of the 1<sup>st</sup> century AD. Detailed documentation of the 4.5m long and 2.8m wide section of the boat followed in October 2012 and included photogrammetric three-dimensional modelling. The construction characteristics and size revealed a boat of the Mediterranean shipbuilding tradition, with an elongated oval shape and a flat bottom and vertical sides, constructed using the shell-first technique and planks fastened with iron clamps, while the hull was reinforced with floor-timbers in a manner not yet published in the relevant literature. The barge, made mostly of beech wood, was built soon after AD 3 according to the dendrochronological analysis. The wood is very poorly preserved. The barge was presumably used to transport cargo between Nauportus and Emona.

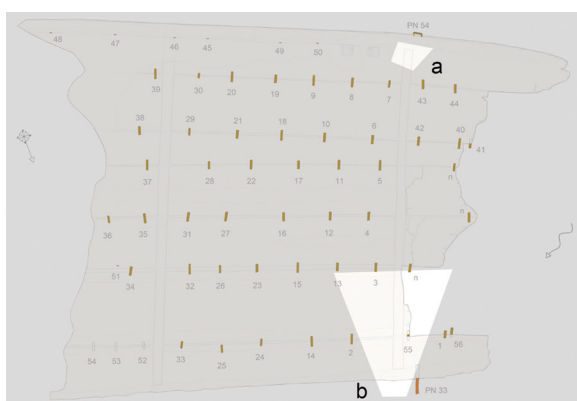
Sl. 12: Ladja iz Sinje Gorice. Vpenjanje talnega tramiča v ladijsko konstrukcijo. **a** – Preboj talnega tramiča (FT 1) skozi čolnico (CG 2) iz notranje strani z opaženimi tesnili iz rastlinskih vlaken (puščice). **b** – Preboj talnega tramiča (FT 1) skozi čolnico (CG 1) z zunanje strani in tehnika spajanja s pomočjo klinov z zunanje strani (puščice).

Fig. 12: Barge from Sinja Gorica. Inserting the floor-timber into the barge's construction. **a** – Floor-timber 1 inserted through Chine-girder 2 from the interior, with caulking of plant fibres (arrows). **b** – Floor-timber 1 inserted through Chine-girder 1 from the exterior and kept in place with wedges from the exterior (arrows).

Prvi (**FT 1**) je narejen iz tanjšega jesenovega debela premera od 6,5 do 7,2 cm, dolžine 2,6 m, drugi (**FT 2**) pa iz brestovega debela premera 6,5 do 8 cm, dolžine 2,77 m. Oba sta vzdolžno razpolovljena ter ob straneh rahlo obtesana, tako da je njuna debelina od 3 do 4 cm. V konstrukcijsko školjko iz čolnic in talnih platic sta bila vpeta tako, da sta z ravno površino "legla" v prečno iztesan utor, globok do 2,5 cm, v talne platice in čolnici. Za vpenjanje talnih tramičev (oba tramiča sta bila tesarsko enako nameščena) sta bili v čolnici izdolbeni pravokotni luknji, ki sta jih prebili na zunanjo stran. Talni tramič je bil v prehodu skozi čolnico šesterokotno obtesan, z zunanje strani pa so bili na štirih straneh zabiti leseni klini (*sl. 12: b*), namenjeni čvrstemu stiku in tesnjenju med

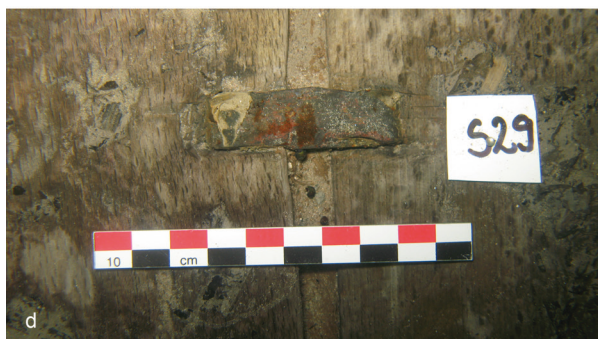
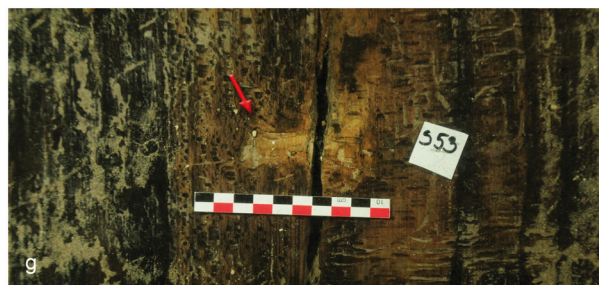
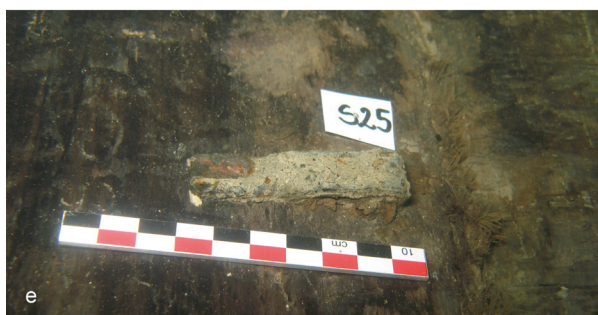
Na raziskovanem delu ladje je bilo dokumentiranih 53 pritrjenih spojok (sl. 15; seznam 1), sledi na treh mestih pa kažejo na prisotnost spojok (sl. 15: g,h [št. 52–54]). V bližnji okolici ladje je bilo že leta 2008 delno pobranih 15 prostoležečih spojok v KV 36 in KV 37 (sl. 4; t. 1), ob raziskavi leta 2012 pa še 37 (sl. 16; t. 2; 3), skupaj torej 105 spojok.

Pri dokumentiranju je bila opažena tudi zanimiva podrobnost, ki morda, skupaj s spojkami precej različnih velikosti, kaže na hitrost in morebitno površnost pri gradnji plovila. Spojka 25 je bila zabita samo v čolnico CG 1 (sl. 15: e), medtem ko se je spojka 51 med zabijanjem odlomila (sl. 15: c).

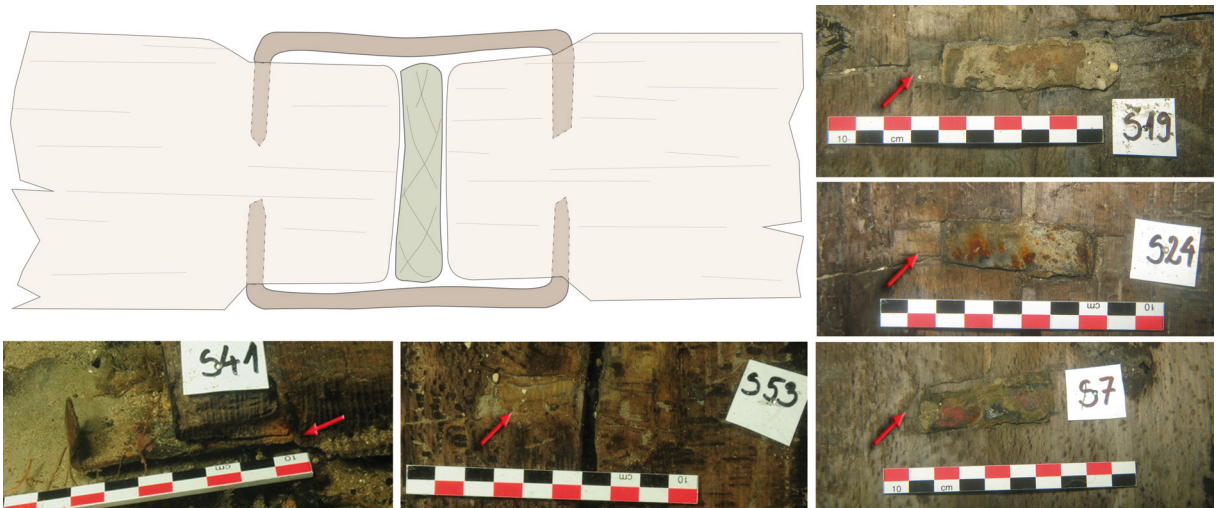
Sl. 18: Ladja iz Sinje Gorice. Poenostavljen presek utorov in nekaj izbranih spojk z utori.

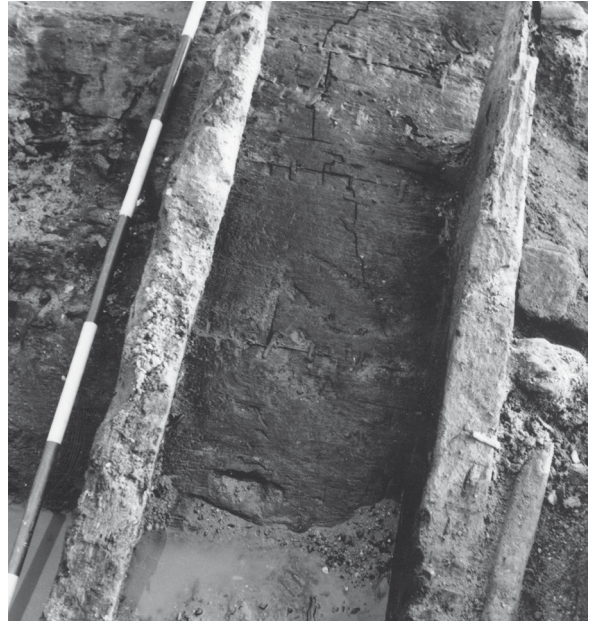
*Sl.* 30: Tramiča in talne platice ladje iz struge Kolpe v Sisku med izkopavanjem leta 1985.
