## KOMPLEKS STAROKRŠĆANSKE ARHITEKTURE NA SRIMI KOD ŠIBENIKA

ZLATKO GUNJAČA

*Muzej grada Šibenika*

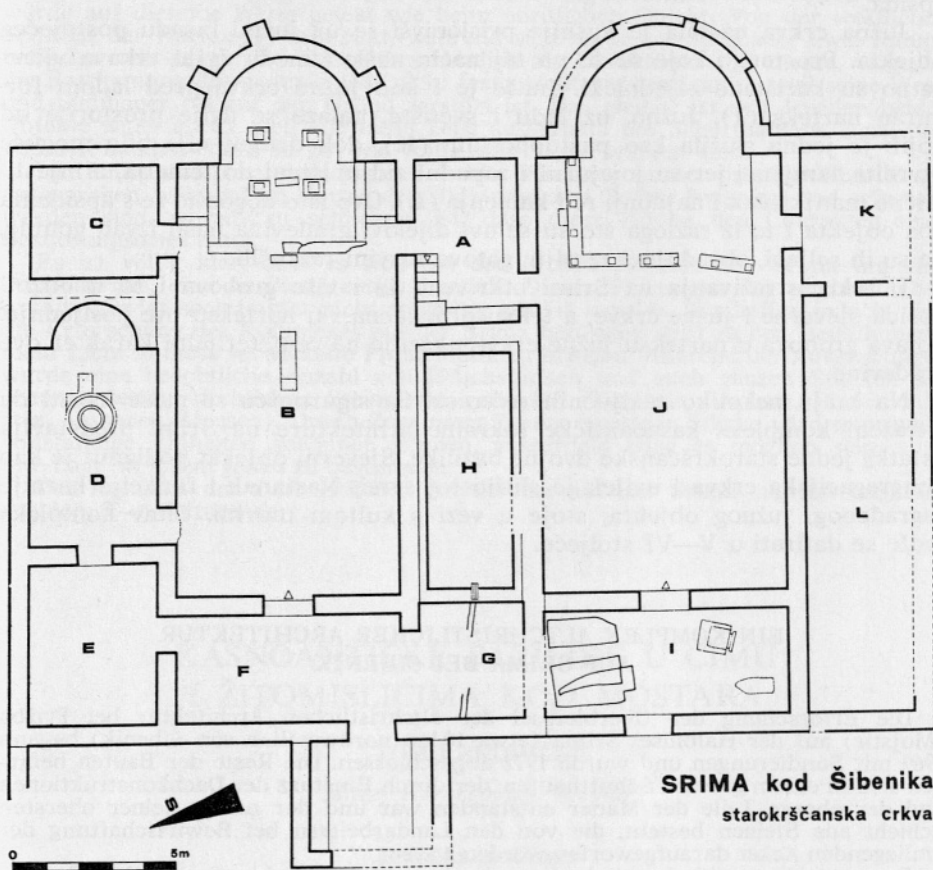
**SRIMA kod Šibenika**  
starokršćanska crkva

Otkriveni arhitektonski kompleks sačinjavaju dvije složene građevine — dvije crkve koje se sastoje od lađa sa svetištima i nekoliko manjih prostorija različite namjene. Na osnovi više građevinskih detalja moglo se je zaključiti da su ove dvije arhitektonske cjeline nastale u različito vrijeme, te da im je, u stanovitom smislu, i funkcija bila različita. Sjeverna građevna skupina nastala je ranije i to kao kongregacijska crkva u kojoj se vršio i obred krštenja. Centralnu poziciju ovdje zauzima lađa sa uzdignutim i septumom ograđenim prezbiterijem (B), a uokolo se redaju pastophorium (C), baptisterij (D), apoditerium možda i katakumenaion (E), narteks (F), zatim prostorija ne-

utvrđene namjene kasnije pretvorena u cisternu (H) i konačno drugi pastophorium (A) te na pročelju prigradeni protiron.

Južna crkva nastala je kasnije prislonivši se uz južnu fasadu postojećeg objekta. Prostorije koje su se na taj način našle između dviju crkava vjerovatno su korištene zajednički. Inače je i kod južne crkve pred lađom formiran narteks (**I**). Južno, uz lađu i svetište, nalaze se dvije prostorije od kojih je jedna služila kao pastophorium (**K**), dok drugoj nije bilo moguće utvrditi namjene, jer su joj južni i zapadni zid uništeni do temelja, a mjestimično manjka čak i najdonji red kamenja (**L**). Ovo isto dogodilo se s apsidama oba objekta i to iz razloga što su se ovi dijelovi građevina našli izvan gomile, pa su ih seljaci, obrađujući zemlju, gotovo sasvim razrušili.

Der nördliche Komplex entstand früher und zwar als Kongregationskirche, in der auch getauft wurde. Die zentrale Position wird vom Schiff mit dem erhöhten, durch Septorium getrennten Presbyterium eingenommen (**B**), drumherum liegen dann das Pastoforium (**C**), das Baptisterium (**D**), das Apoditerium (**E**), der Nartex (**F**), dann ein Raum mit nicht festgestellter Bestimmung, der später zu einer Zisterne umgebaut wurde (**G**), und schliesslich noch ein zweites Pastoforium (**H**). Das Profiron (**I**), das den Kircheneingang schützt, ist später angebaut worden.
