KRSTIONICE GRAĐEVNOG ANSAMBLA EUFRAZIJEVE BAZILIKE U POREČU

ANTE ŠONJE

Muzej Poreštine, Poreč

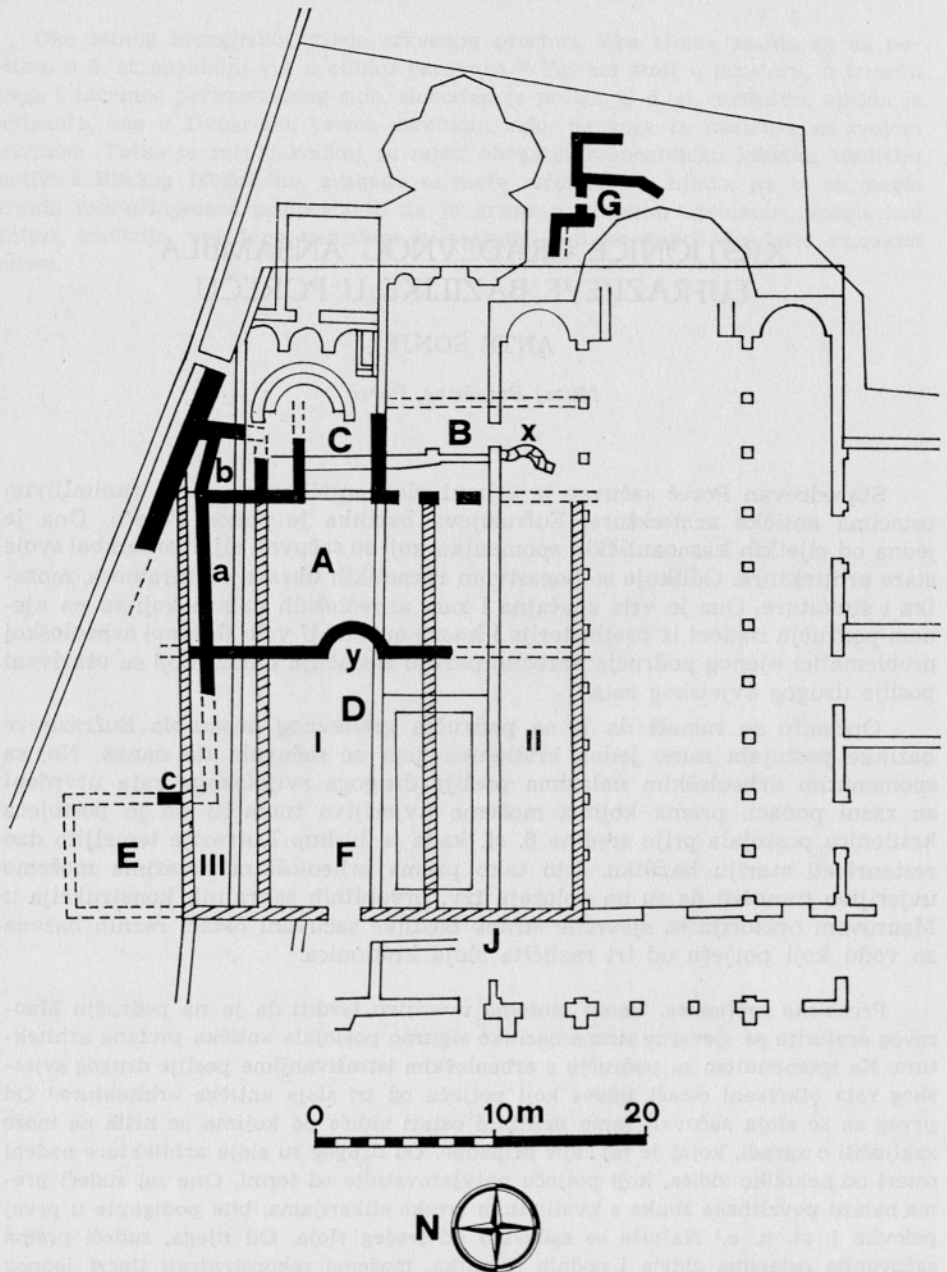
Tl. 1. Poreč. Ostaci zidova trećeg sloja antičke arhitekture u Maurovom oratoriju sa sjeverne strane Eufrazijeve bazilike:

A — *triclinium*, B — dvorana sa sačuvanim podnim mozaikom, C — hodnik koji je iz A dvorane vodio u istočne prostore antičke kuće, D — atrij, E — položaj prostorije na sjeverozapadnom uglu antičke kuće do ulice, F — *prothyrum*, G — ostaci zidova i prostora s hipokaustom antičke kuće;

x — ostaci poligonalnog zidića najvjerovatnije kupatila drugog sloja antičke arhitekture, y — prostor u atriju pred nišom antičke kuće;

I — Srednja dvorana prve bazilike, II — Južna dvorana prve bazilike (*martyrium*), III — sjeverna dvorana prve bazilike (*catechumeneum*);

a — područje sjevernog dijela dvorane antičke kuće na kojem su bile izgrađene krstionice, b — proširen prostor s istočne strane drugog sloja krstionice

Jedna se dvorana spomenute kuće protezala od sjevera prema jugu sa širokim hodnikom koji je vodio u istočne prostore zgrade (Tl. 1, A). Ta je dvorana skupa sa hodnikom bila formirana u obliku slova T. S južne strane spomenutog hodnika sačuvali su se ostaci zidova i podnog mozaika od još jedne dvorane iste zgrade (Tl. 1, B). Ostaci polukružnog zidića na zapadnom zidu velike dvorane potječu najvjerovatnije od zidne niše s istočne strane atrija kojega je *prothyrum* bio na zapadnoj strani apsida Eufrazijske bazilike (Tl. 1, G).⁴

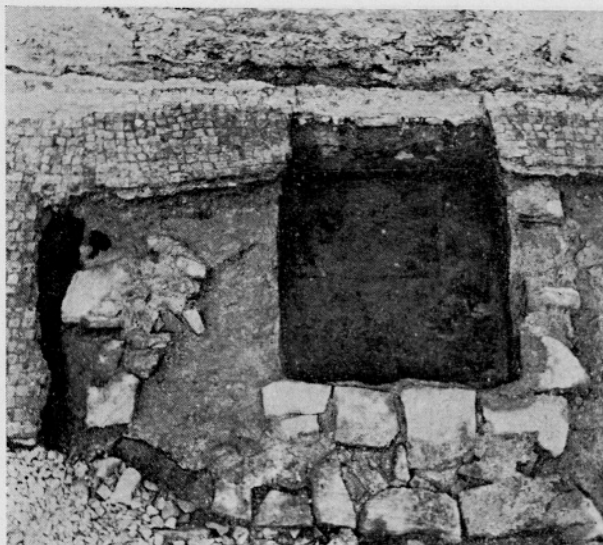
Sl. 5. Poreč. Ostaci drugog bazena za čuvanje vode: krstionice javne crkve

sjeverozapadnog ugla velike dvorane antičke kuće (Tl. 2, e 2; sl. 4), a drugi god. 1970. 6,50 m zapadno od spomenutog ugla antičke dvorane (T. 2, e 3; sl. 5). Bazen se nalazi izpod poda s krupnim kockicama od opeke sjeverne dvorane (*catechumeneum*) prve bazilike. Na sjevernom zidiću bazena građen je sjeverni perimetralni zid iste dvorane. Od najgornjeg bazena koji pripada trećem sloju krstionice, sačuvali su se ostaci zidića, kanal sa sjeverne strane (sl. 2) i dio njegovoga podnog mozaika (sl. 6). Južni dio mozaika ovog bazena nađen je u vrijeme istraživanja, koja su se na području Maurovog oratorija izvađala između dva prošla svjetska rata. No, u vrijeme kada su nađeni bez povezanog pregleda s neistraženim cijelim područjem tada nije bilo moguće utvrditi da potječu od bazena krstionice.

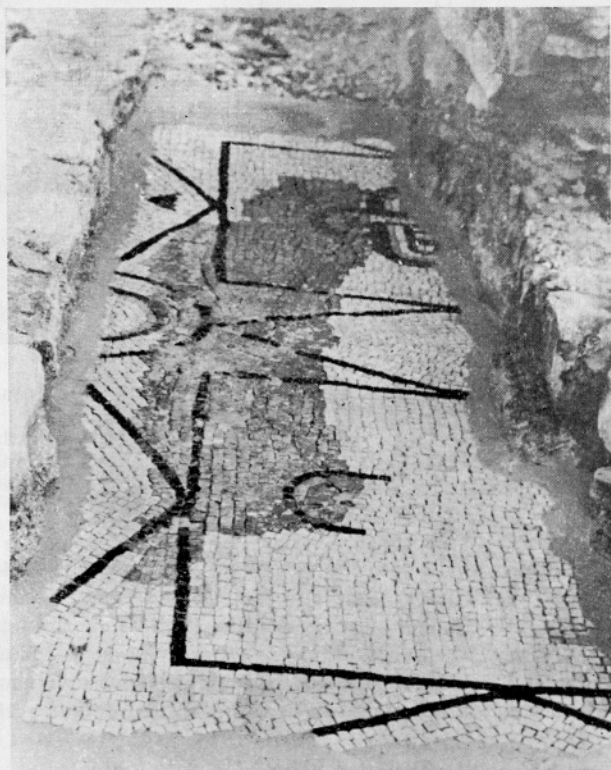
Sl. 6. Poreč. Ostaci sjevernog dijela mozaika od bazena za krštenje krstionice prve bazilike

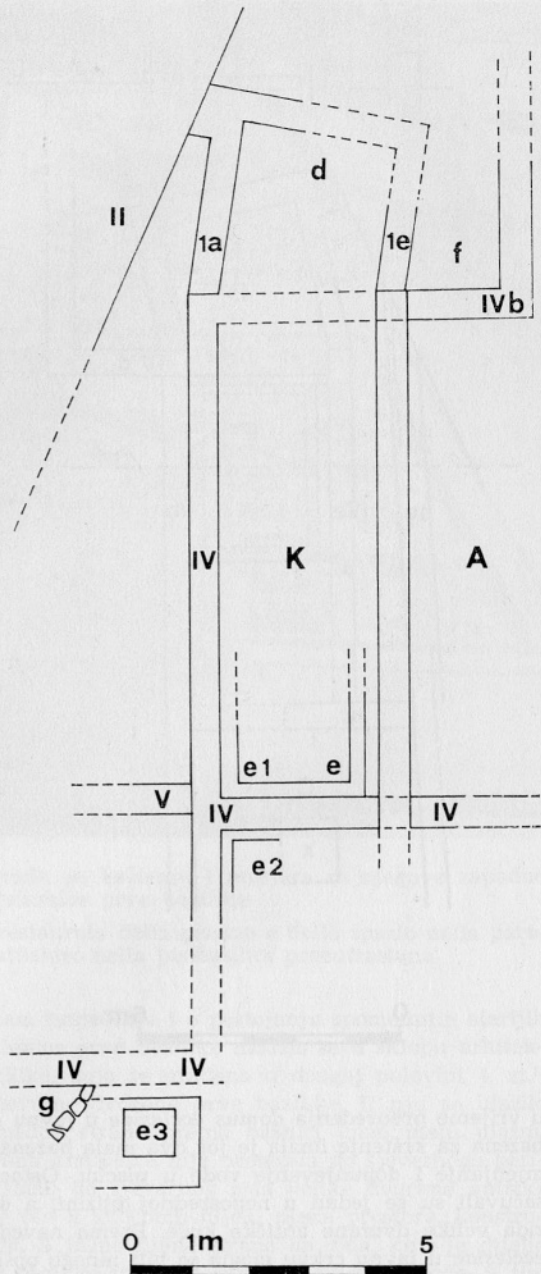
Tl. 4. Poreč. Tlocrt krstionice javne crkve:

II — gradski bedem, IV — ostaci zidova antičke kuće;

A — prostor velike dvorane antičke kuće, K — prostor krstionice javne crkve;

a — zid koji je dijelio krstionicu od prostora dvorane antičke kuće, 1a i 1e — zidovi dograđene prostorije do krstionice javne crkve, d — prostor dograđene prostorije krstionice javne crkve, f — ulaz u proširenu prostoriju javne crkve, e i e1 — ostaci bazena za krštenje krstionice javne crkve, e2 i e3 ostaci bazena za čuvanje vode, g — ostaci zidova kanalizacije

istočnu prostoriju postojao je s njene južne strane (Tl. 4, f).¹³ Južni zid spomenute proširene prostorije protezao se prema zapadu kroz istočni zid dvorane antičke kuće u smjeru položaja zida, koji je kasnije dijelio sjevernu od srednje dvorane prve bazilike. Prema tome uvjerljiva je naša pretpostavka da je spomenuti zid, koji je sigurno pripadao sloju arhitekture prve bazilike, izgrađen u vrijeme preuređenja sjevernog dijela prostora dvorane antičke kuće za krstionicu *domus ecclesiae* i prema istoku proširen

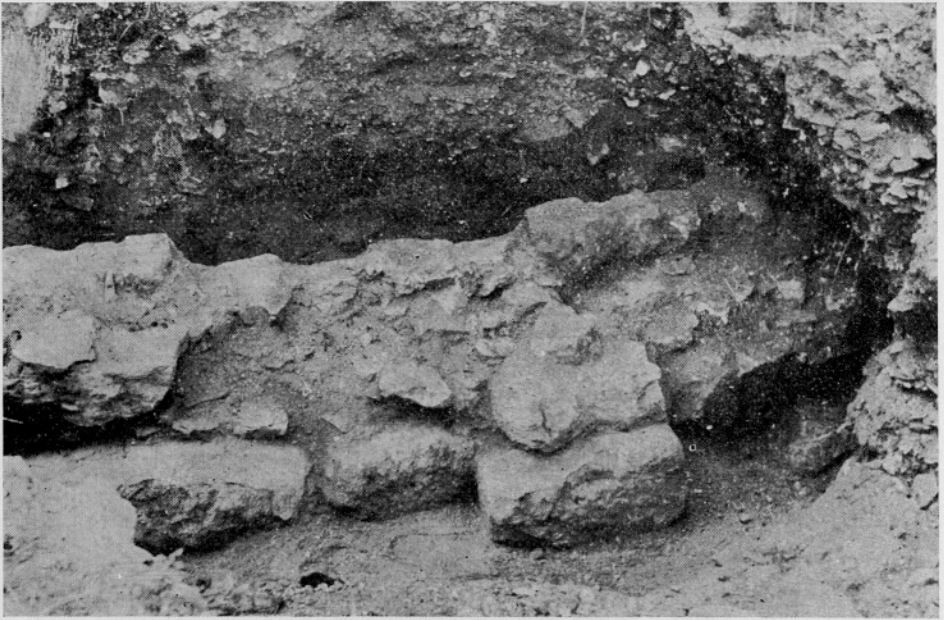
Sl. 10. Poreč. Ostaci poligonalnog zida sa lezenom od ugla šesnajstorokutnog ophoda krstionice predeufrazijske bazilike

Nalazi, koji su oko krstionice otkrili Deperis²⁴ i Frey,²⁵ nisu ostaci supstrukcija. To su ostaci zidova prostorija krstionice, koji više ne postoje. Ostatak zida šestnajstorokutnog ophoda krstionice, kojega je otkrio Frey, ponovo je bio nađen god. 1958.²⁶ Tada je utvrđeno da je spomenuti ostatak zida s vanjske strane imao lezenu (sl. 10) i da njegov položaj odgovara jednom uglu šestnajstorokutnog ophoda, koji se nalazio oko oktogona (Tl. 6, g).²⁷

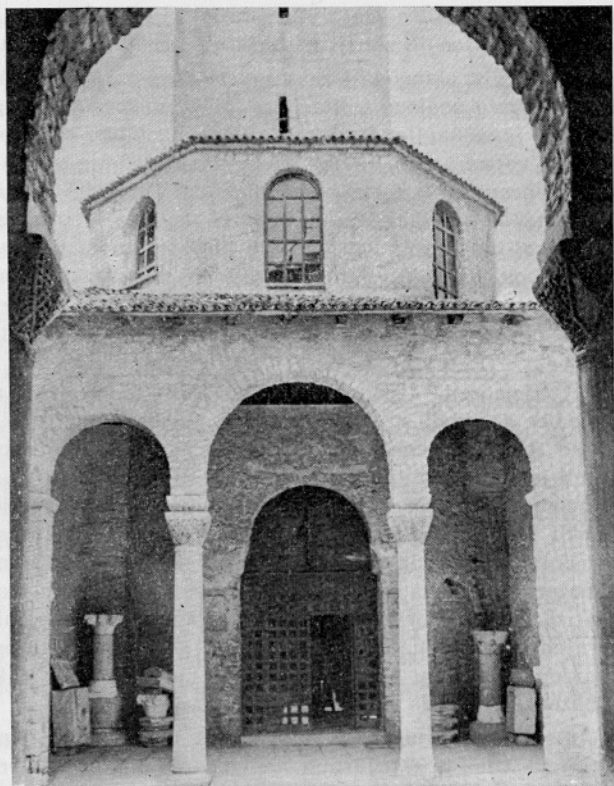
Sl. 12. Poreč. Zapadna strana atrija s oktagonom krstionice

Krstionica se predeufrazijske bazilike nalazila sa zapadne strane zatvorenog dvorišta. Ona je bila složena od oktogona i šesnajstorokutnog ophoda, s najvećim diametrom od 8,90 m. Oktogon, širok 3,85 m, bio je povišen ponad krova ophoda. Njegovi su se prozori nalazili na tom povišenom dijelu. U oktagon se ulazilo neposredno iz dvorišta, vjerojatno kroz ulazni pretprostor. U donjem dijelu unutrašnje strane zida uzidane su polukružne niše na četiri strane oktogona. Šesnajstorokutni ophod je imao lezene na uglovima (Tl. 6). Nesumljivo je taj ophod bio razpodjeljen na više prostorija. Iz dvije prostorije se ulazilo u oktagon kroz vrata, koja su postojala na sjevernoj i južnoj strani. Sačuvani ostatak zida sa sjeverne strane oktogona jedini je poznati ostatak poprečnog zida, koji je dijelio prostor šesnajstorokutnog ophoda na više prostorija. Sačuvani ostaci fresko slikarije na sjevernoj i južnoj strani oktogona uvjerljiva su dokumentacija da je prostor ophoda bio oslikan fresko slikarijama.³⁰ Ako je ophod bio oslikan, tada su i zidovi oktogona bili ukrašeni freskama.
